Informe de la prospección arqueológica al polígono
52, parcelas 14, 17 y parte de la parcela 37 del
término municipal de Lluçmajor (exp. 511/2022)

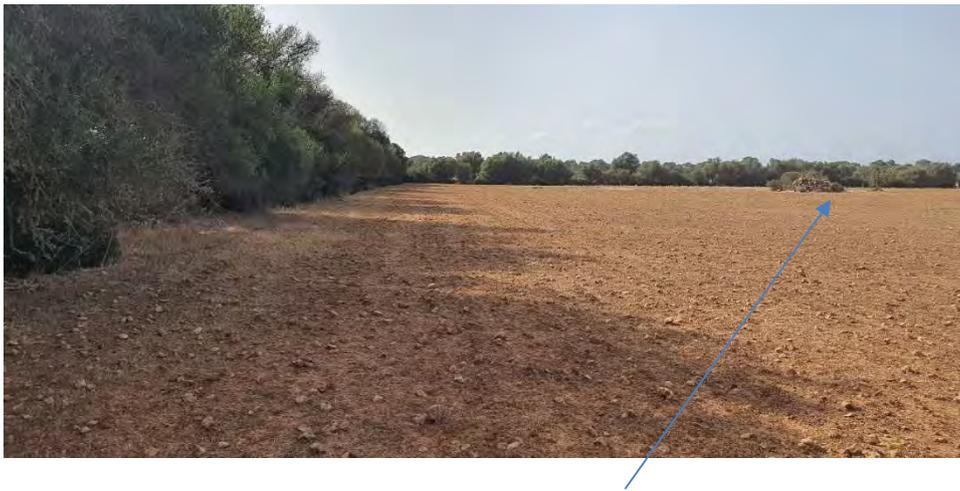
Así pues, la parcela núm. 1 es muy plana como el resto y completamente cercada de pared de piedra que se debe conservar como todas las de estas características. En relación con el tema que nos ocupa hay que destacar la presencia de un “*claper*” de piedras de forma circular y más de 2 metros de altura. Es como veremos un elemento etnológico muy abundante en esta finca ya que en la mayoría de las parcelas hay “*clapers*” que servían para la acumulación ordenada de las piedras que aparecían durante el cultivo de los campos y que a menudo se convertían en refugio para los conejos de caza.

Parcela con el *claper*

Con respecto a los “*clapers*”, muy numerosos como hemos visto, buena parte de ellos se encuentran cerca de los muros o en superficies no afectados por la implantación de las placas. Aunque no interfieran en la implantación de las placas, se deberá esperar a la resolución de la Comissió Insular del Patrimoni Històric o de la Comissió municipal de patrimonio, para ver si alguno de estos “*clapers*” se pudiera cambiar de ubicación dentro de la parcela, pero un poco más alejado de las placas para no provocar sobras en las mismas. Estos órganos son los que decidirán también el futuro de todos los elementos que se vean afectados por la instalación como son las pocilgas.

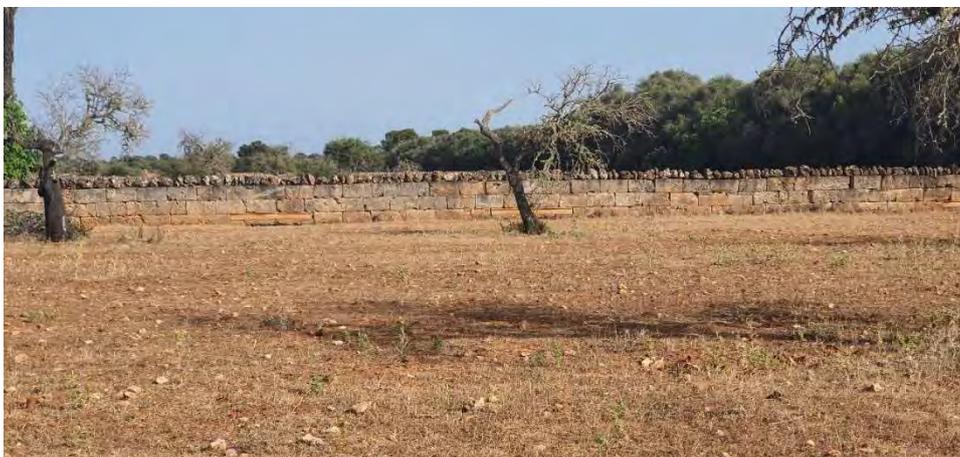
La parcela núm. 2 comparte las mismas características que la anterior, aunque aquí no hemos de hacer referencia a ningún elemento etnológico. Uno de sus lados (el que lo separa de la parcela núm. 3) está construido con piezas de marés y por tanto de menor interés que las paredes de piedra.

Pared de marés que separa las parcelas 2 y 3

Queríamos hacer un breve comentario sobre la implantación de las placas solares y sus efectos sobre todo este patrimonio. Vemos en este sentido la propuesta de disponer las placas en el centro de las parcelas manteniendo un perímetro de protección entre las paredes que en cualquier caso deben conservarse. Quizás se podría eliminar alguna división entre parcelas levantada con piezas de marés ya que son de cronología reciente y de menor interés que las paredes de piedra.

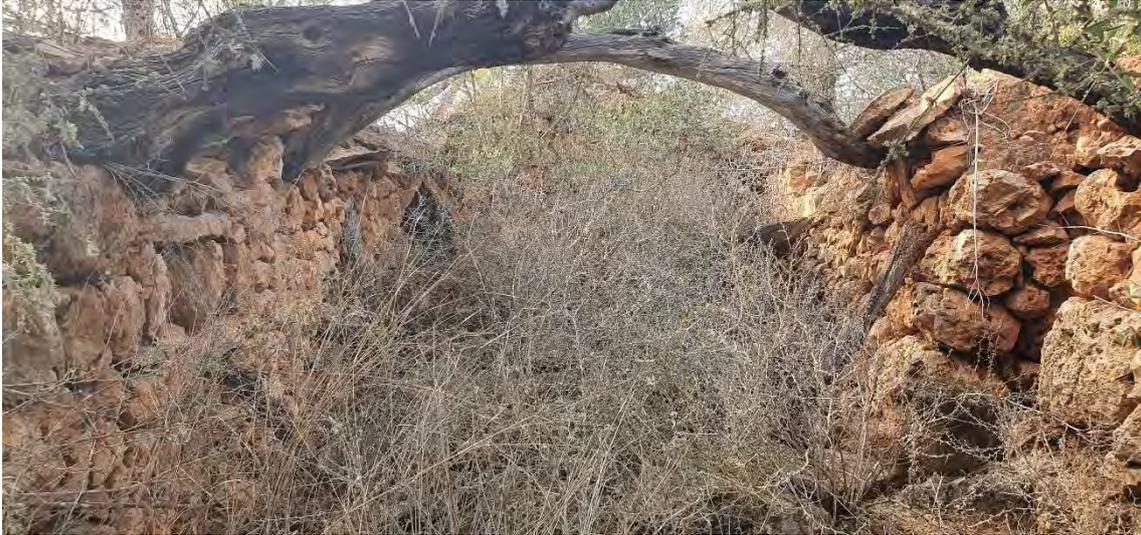
A continuación, la parcela núm. 3 está junto a una zona que se caracteriza por la debilidad de los suelos. En una de las esquinas que define su cerramiento hay que destacar la presencia de una barraca y una cisterna para el acopio de agua, dos elementos etnológicos importantes que hay que conservar y proteger durante las obras.

Barraca

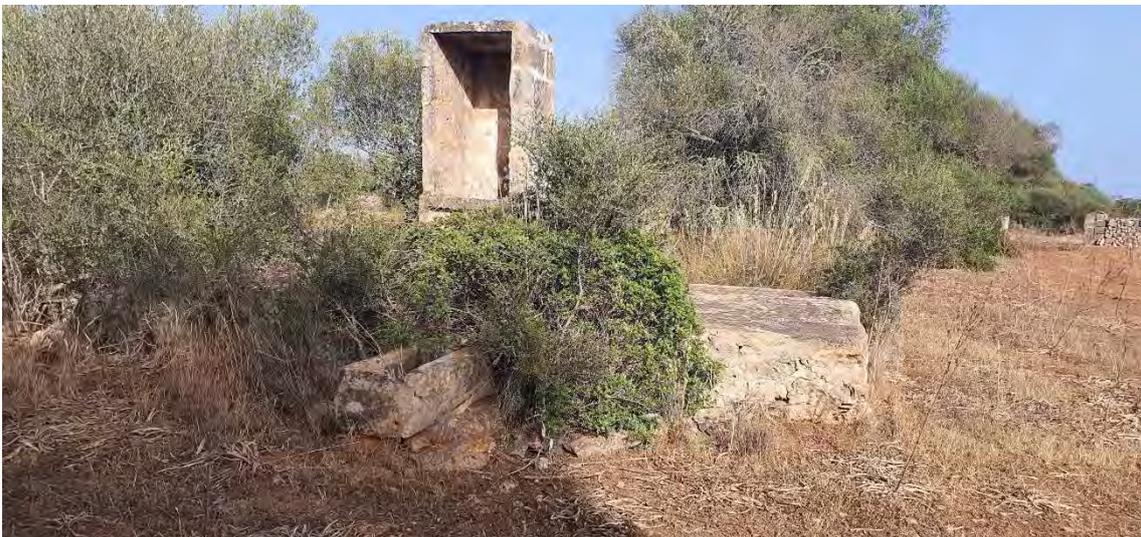
Cisterna de agua

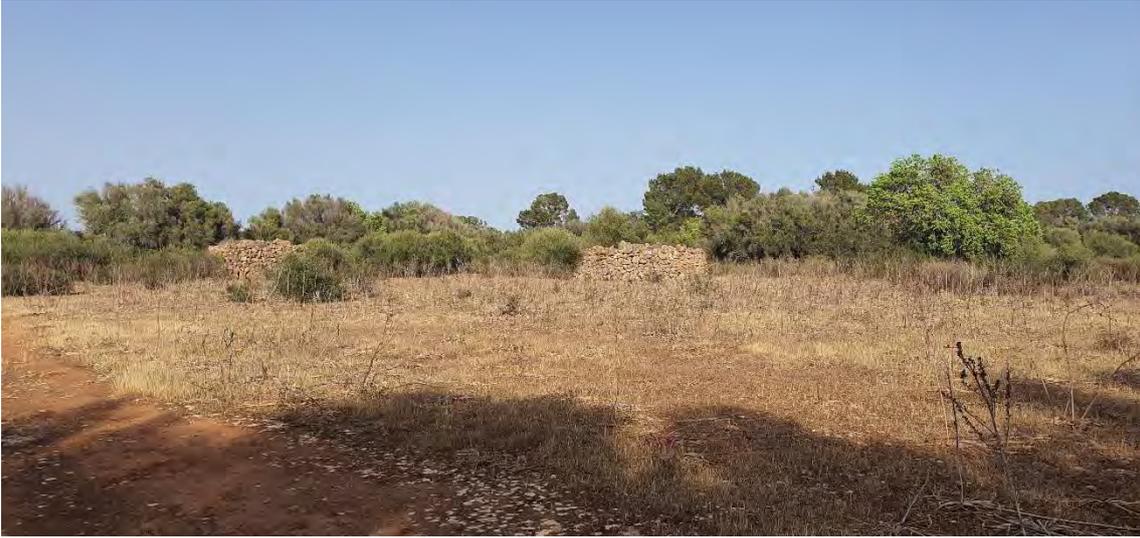
Por su parte la parcela núm. 4 es más extensa que las anteriores y tiene la mitad de su superficie ocupada por afloramientos de la roca que determina suelos muy débiles. Aquí es donde precisamente se encuentran otros dos “*clapers*” circulares.

Vista de los dos *clapers*

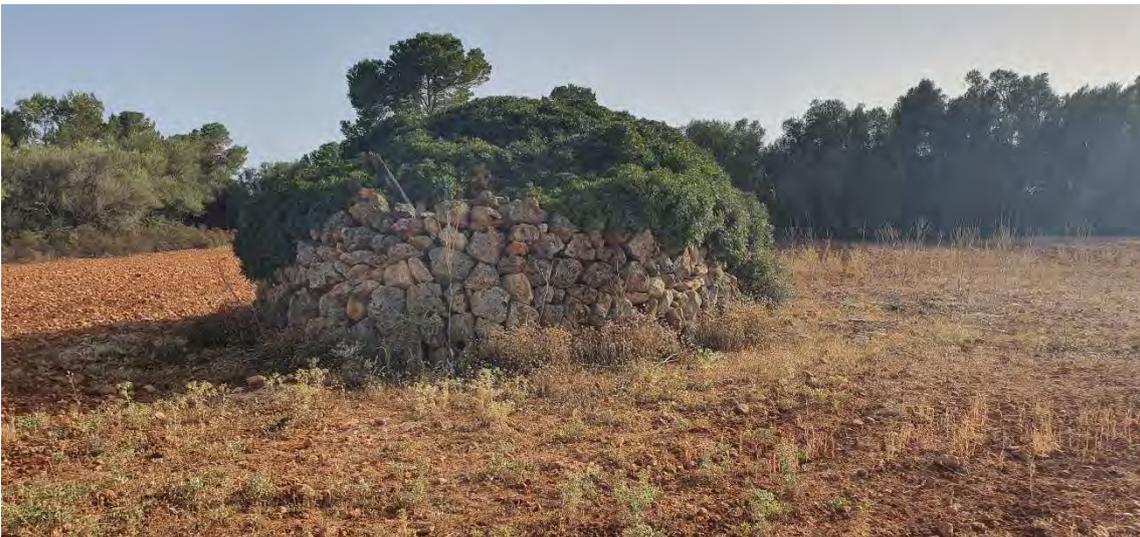
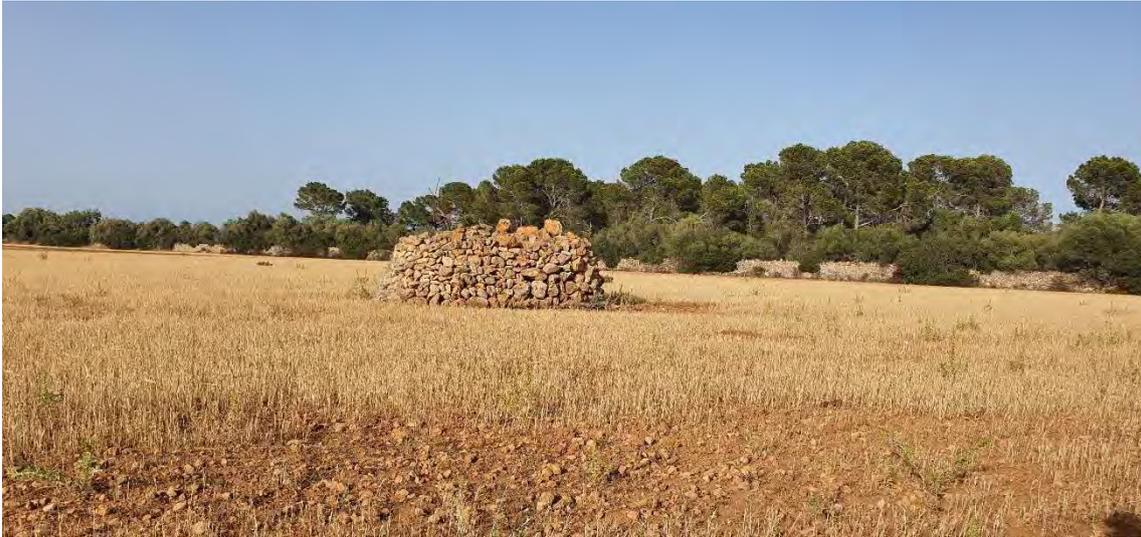
Las mismas características que comentamos se pueden aplicar a la parcela siguiente, la núm. 5, con una parte ocupada por monte bajo y con dos nuevos “*clapers*” de piedra en sus límites.

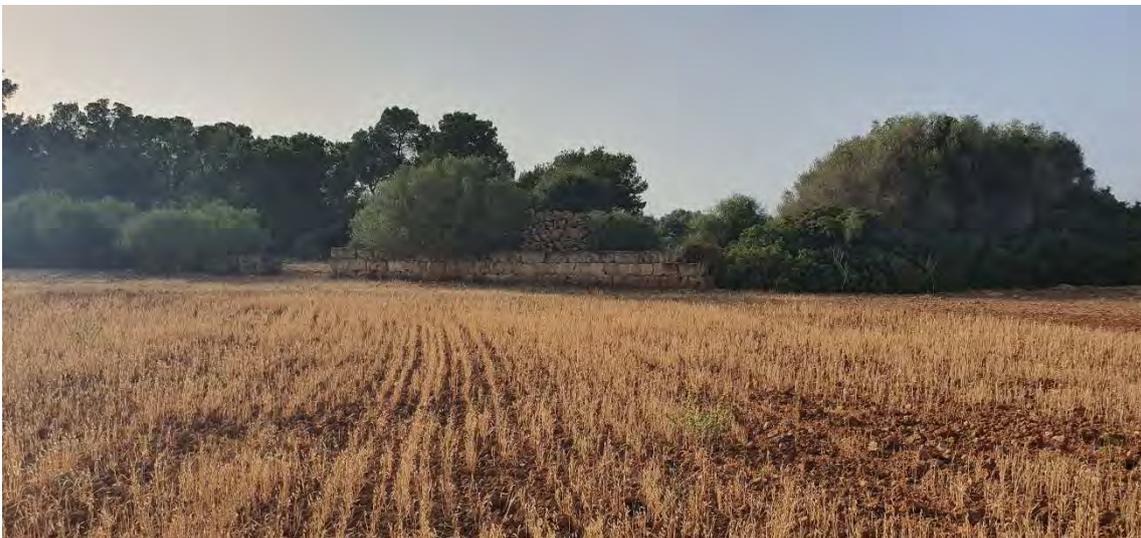
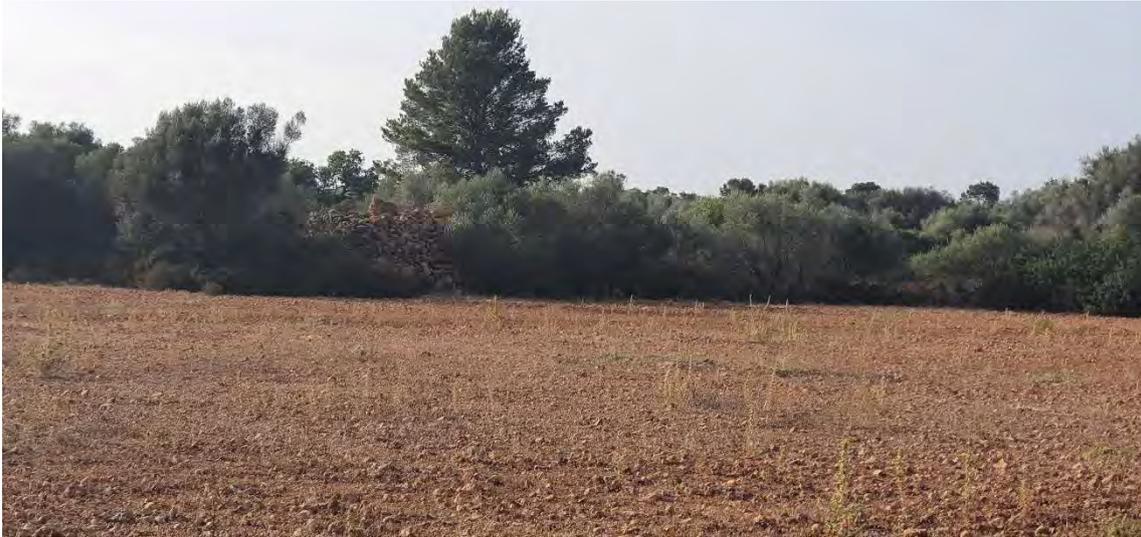
La parcela núm. 6 es quizás la más extensa de las que conforman la futura planta. Tiene en su interior dos espacios ocupados por el bosque en los que se puede apreciar nuevos “*clapers*” de piedra mientras que otro ejemplar se encuentra más al centro junto a la pared divisoria con la parcela 5.

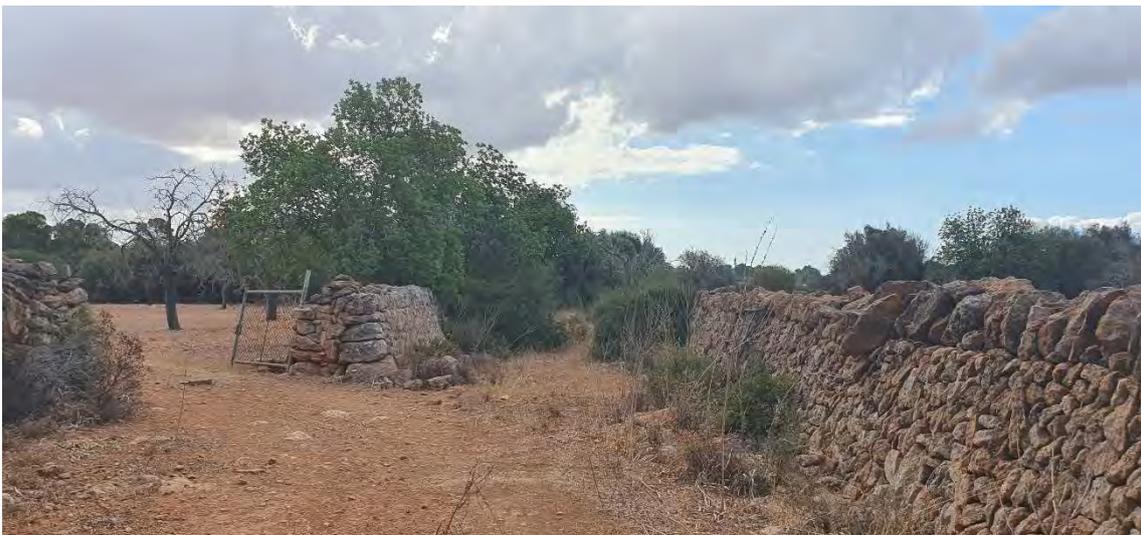
A partir de aquí se inician una sucesión de cercas menores que están situadas cerca de las casas. Es el caso del conjunto que de alguna manera forman la 7, 8, 9, 10 y 11. En éstas y, en relación con nuestro trabajo, destacaríamos la existencia de lo que parece un camino antiguo que está fuera de uso y cuya traza ha creado una doble pared cuyos lados constituyen los márgenes de esta vía que deben conservarse junto con los muros que la definen. En el extremo de la parcela núm. 10 se encuentra también otro “*claper*”.

Antiguo camino

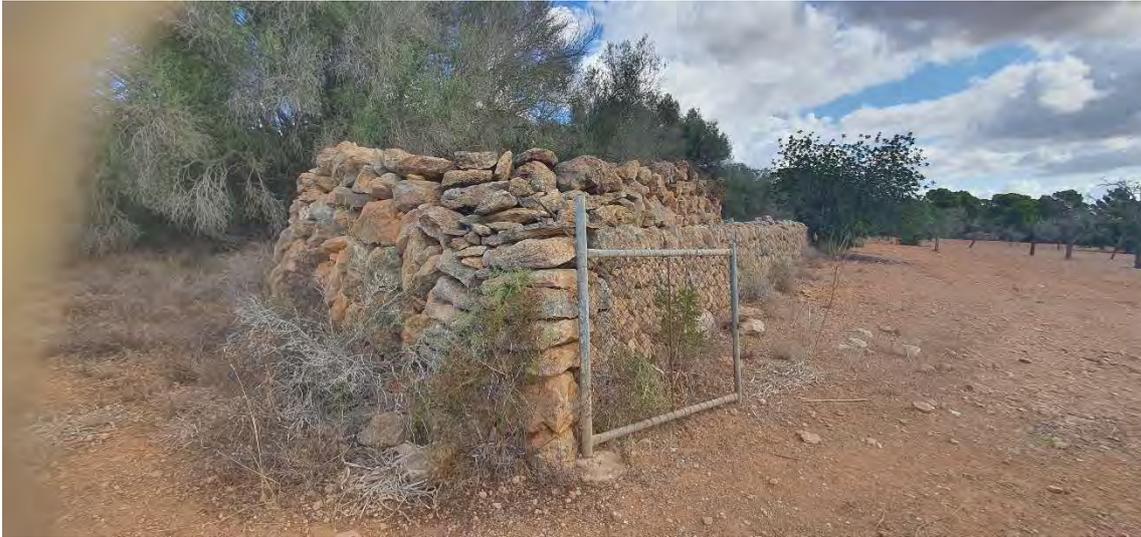
Claper de la parcela 10

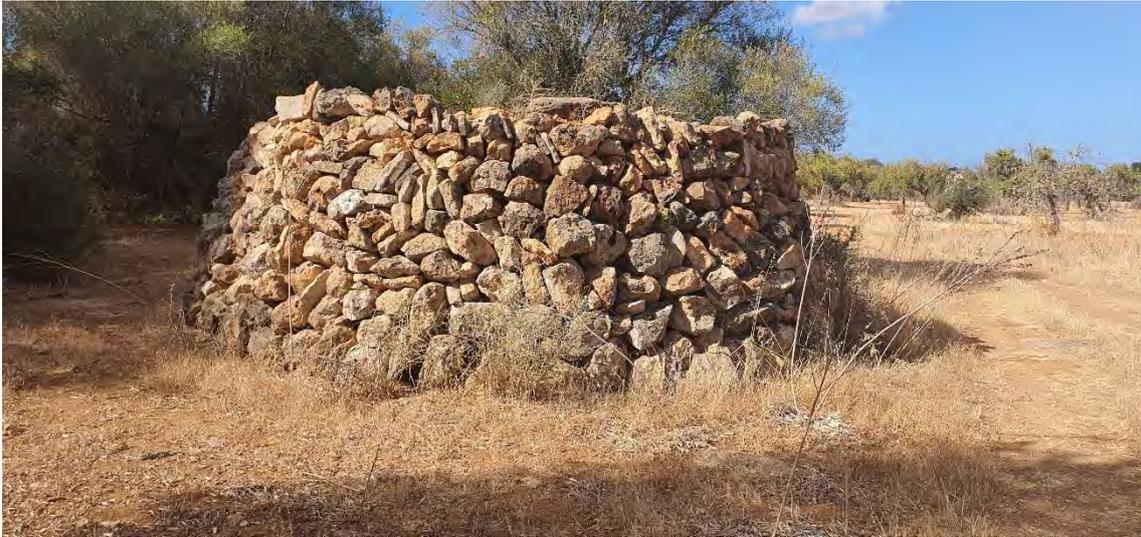
A continuación, las parcelas 16, 17 y 18 son espacios ganados al bosque y con una débil capa de tierra. Seguramente por este motivo y por la continua presencia de la roca natural explicaría que otra vez nos encontremos con diversos “*clapers*” de buena envergadura. En la parcela 17, junto al “*claper*” se encuentra un cercado de pared de piedra de forma cuadrada, como una especie de corral que se debe también tener en cuenta a la hora de trazar las futuras instalaciones de la planta.

Claper de la parcela 17

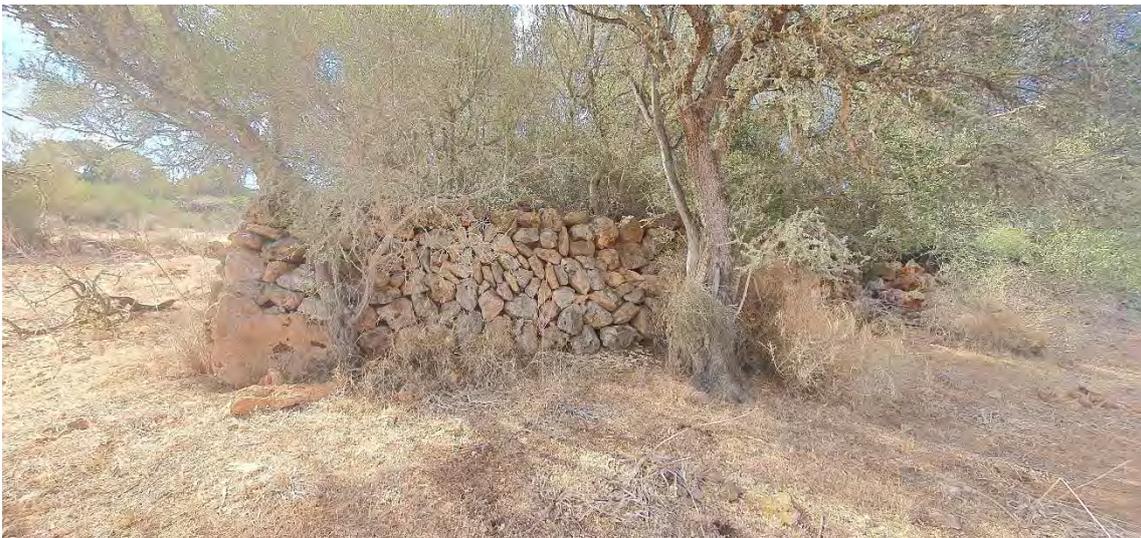
Cercado de piedras

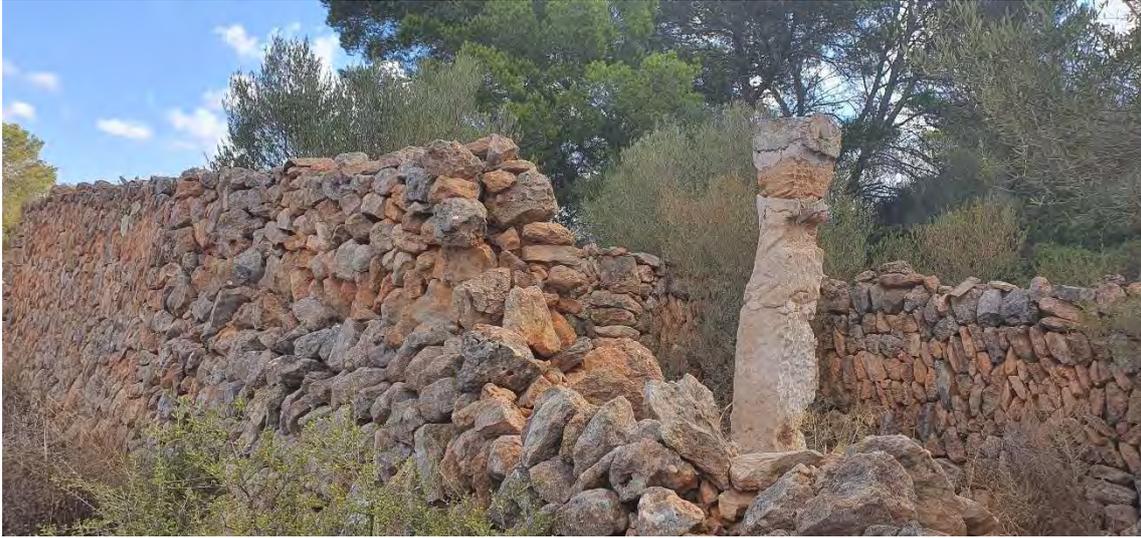
Nos hemos de referir finalmente a un conjunto de parcelas que completan los límites de la futura planta y que tienen forma alargada: la núm. 19 y la 20 que están unidas por una pared de piedra, mientras que las núm. 21 y 22 forman una franja de terreno en la que sólo hay que destacar los restos de una casa de piedra de cierta envergadura, con cubierta a doble vertiente y con dos dependencias.

La primera presenta una columna central construida con piezas de marés que debía sostener la cubierta. La situación de esta casa queda fuera de la influencia de las nuevas instalaciones de la planta solar.

Restos de la casa

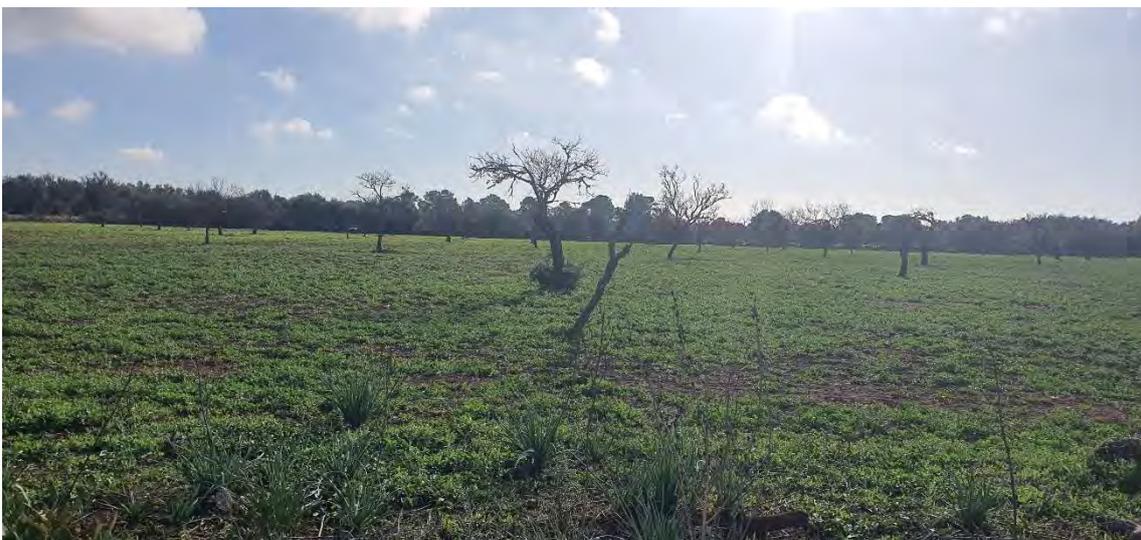
Núm. 24

Las últimas parcelas, la 23, 24 y 25 limitan con el Camino asfaltado de l’Aguila. Son tierras llanas con algarrobos y almendros y una pared seca los cierra perimetralmente. Las divisiones entre ellas son tramos de pared y troncos para evitar el pase de los animales. En una de las parcelas hay equinos. No hay ninguna construcción.

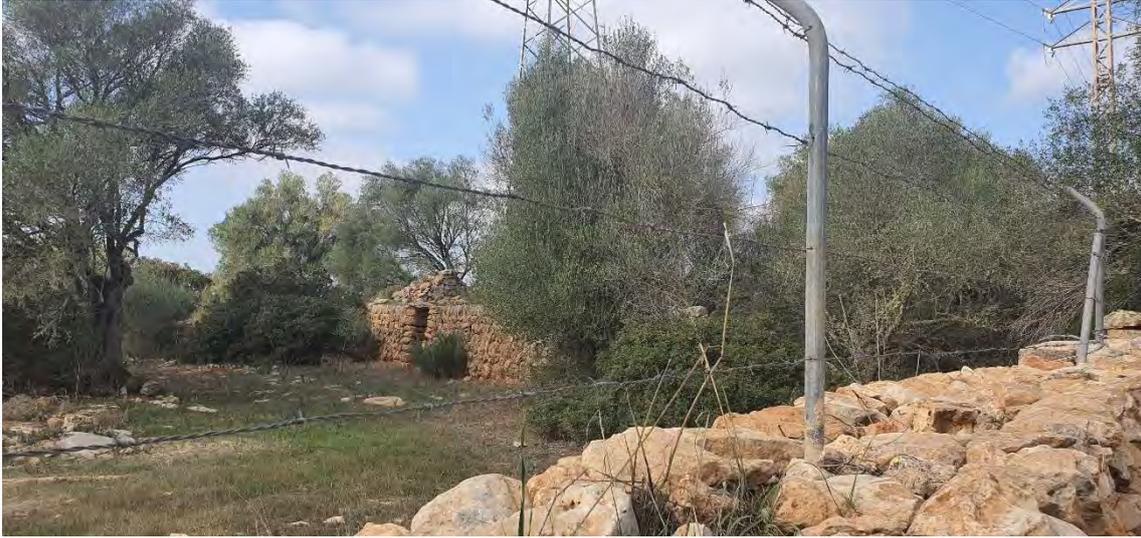
Pegados al camino asfaltado encontramos una barraca y un aljibe que ya se vio afectado por la ampliación del camino. Está catalogado con la clave LLC 905 y tiene un grado de protección “C”.

Barraca

Por lo referente a la línea de evacuación hay que tomar las precauciones necesarias para salvaguardar los elementos patrimoniales mencionadas (aljibe, yacimiento arqueológico y barraca), aunque no se encuentran en el lateral del camino por donde discurrirá su trazado.

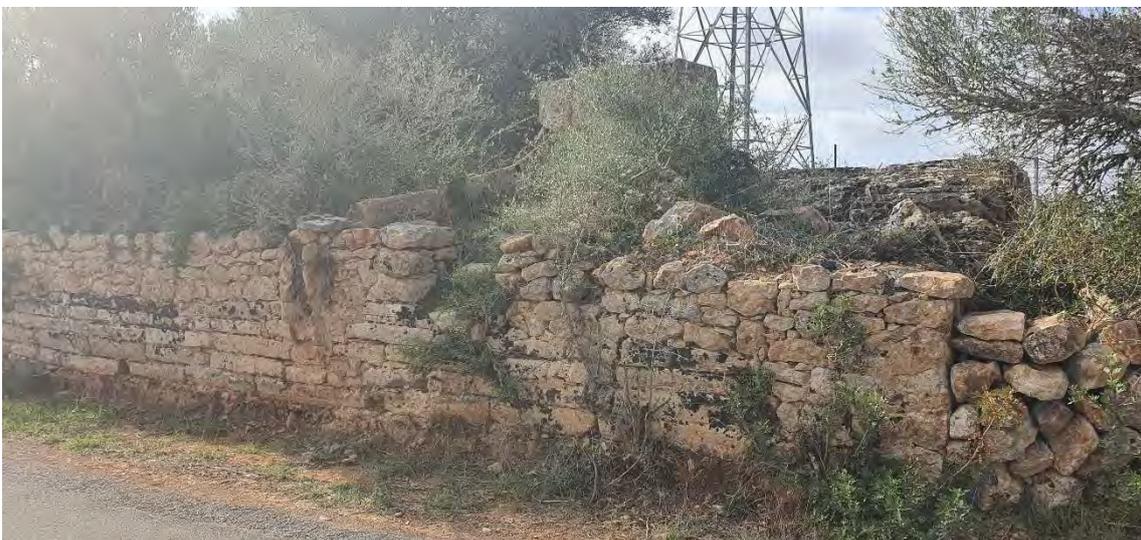
Aljibe

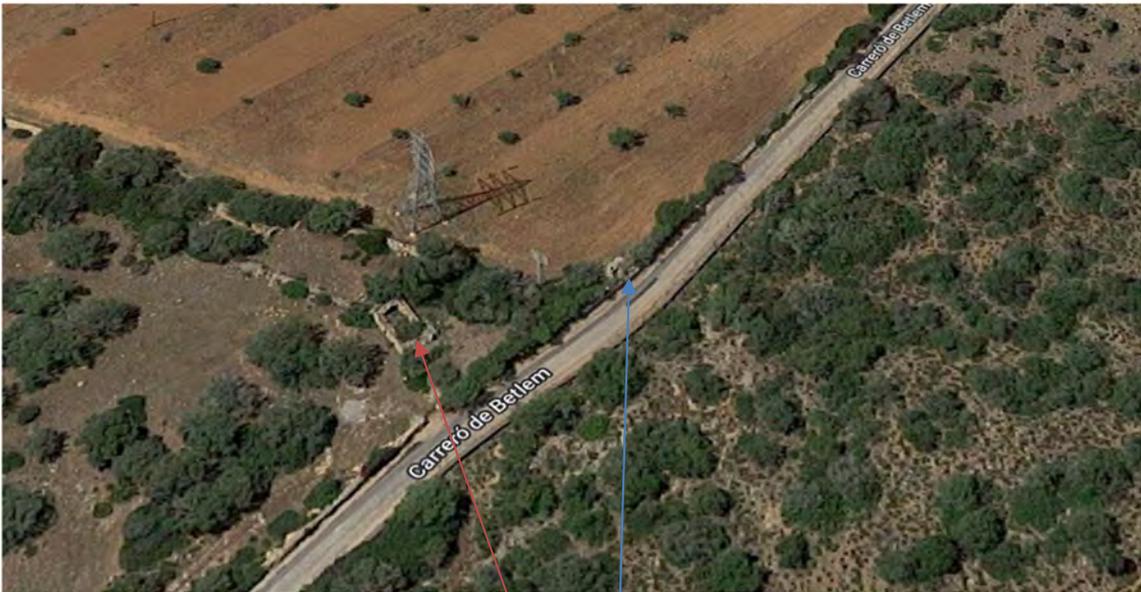
Barraca y aljibe

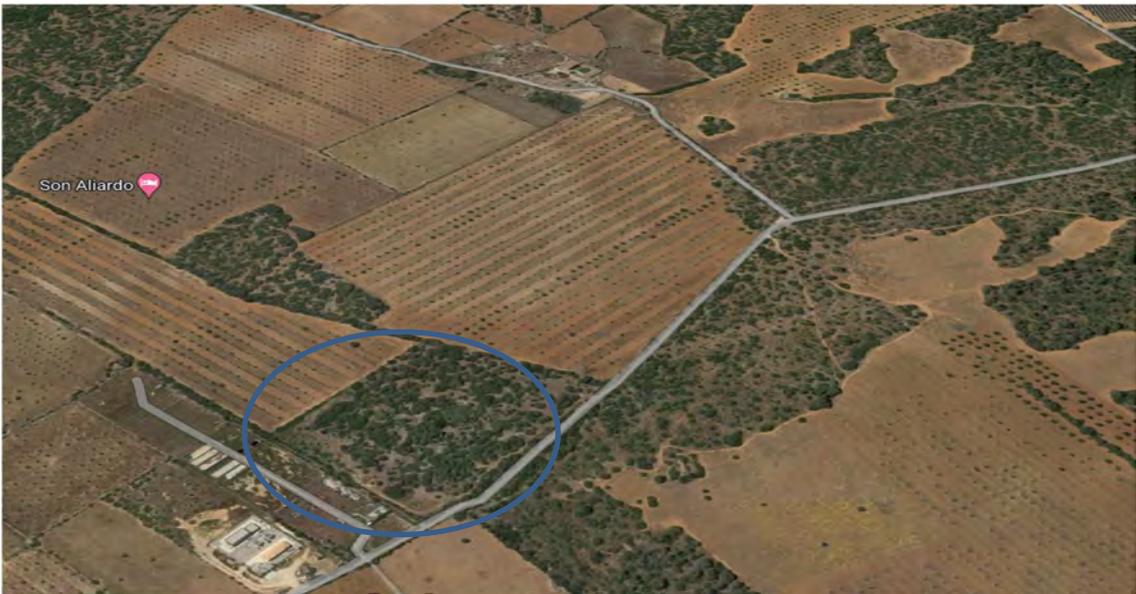
Zona con los elementos patrimoniales

El lateral por el cual va a recorrer la línea de evacuación será el lateral opuesto al que se encuentra el yacimiento arqueológico, la barraca y la aljibe mencionados anteriormente, pero a la altura de la zona donde se encuentran estos elementos hay que tomar precauciones.
