# RETORN DE L'EXPERIÈNCIA DESPRÉS DELS INCENDIS FORESTALS

## INFORMES D'AFECCIÓ A LA INTERFÍCIE URBANO-FORESTAL A BALEARS

Empar Benlloch\_*Grup tècnic d'extinció d'incendis forestals*

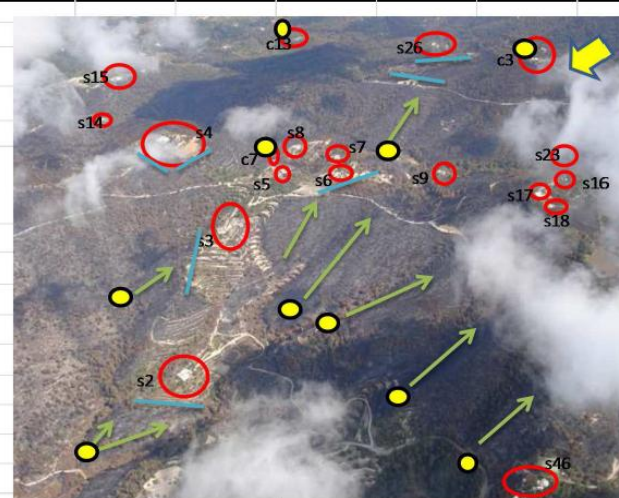
### FOTOS- COMPORTAMENT DEL FOC

A la s46 va arribar el foc de flanc provinent d'una carrera a favor de màxima pendent originada per un focus secundari, aquesta zona es regeix per aquest comportament. La s2 tot i estar en alineació amb dues carreres d'alta intensitat no va ser afectada per la presència de feixes que l'hi van tallar el pas, a l'igual que la s3. A la zona de s5, s6, s7, s8 i c7 el foc només podia accedir de cua ja que les feixes es troben a la part baixa i impedeixen el pas del foc, a excepció dels focus secundaris el que va afectar a la c7.

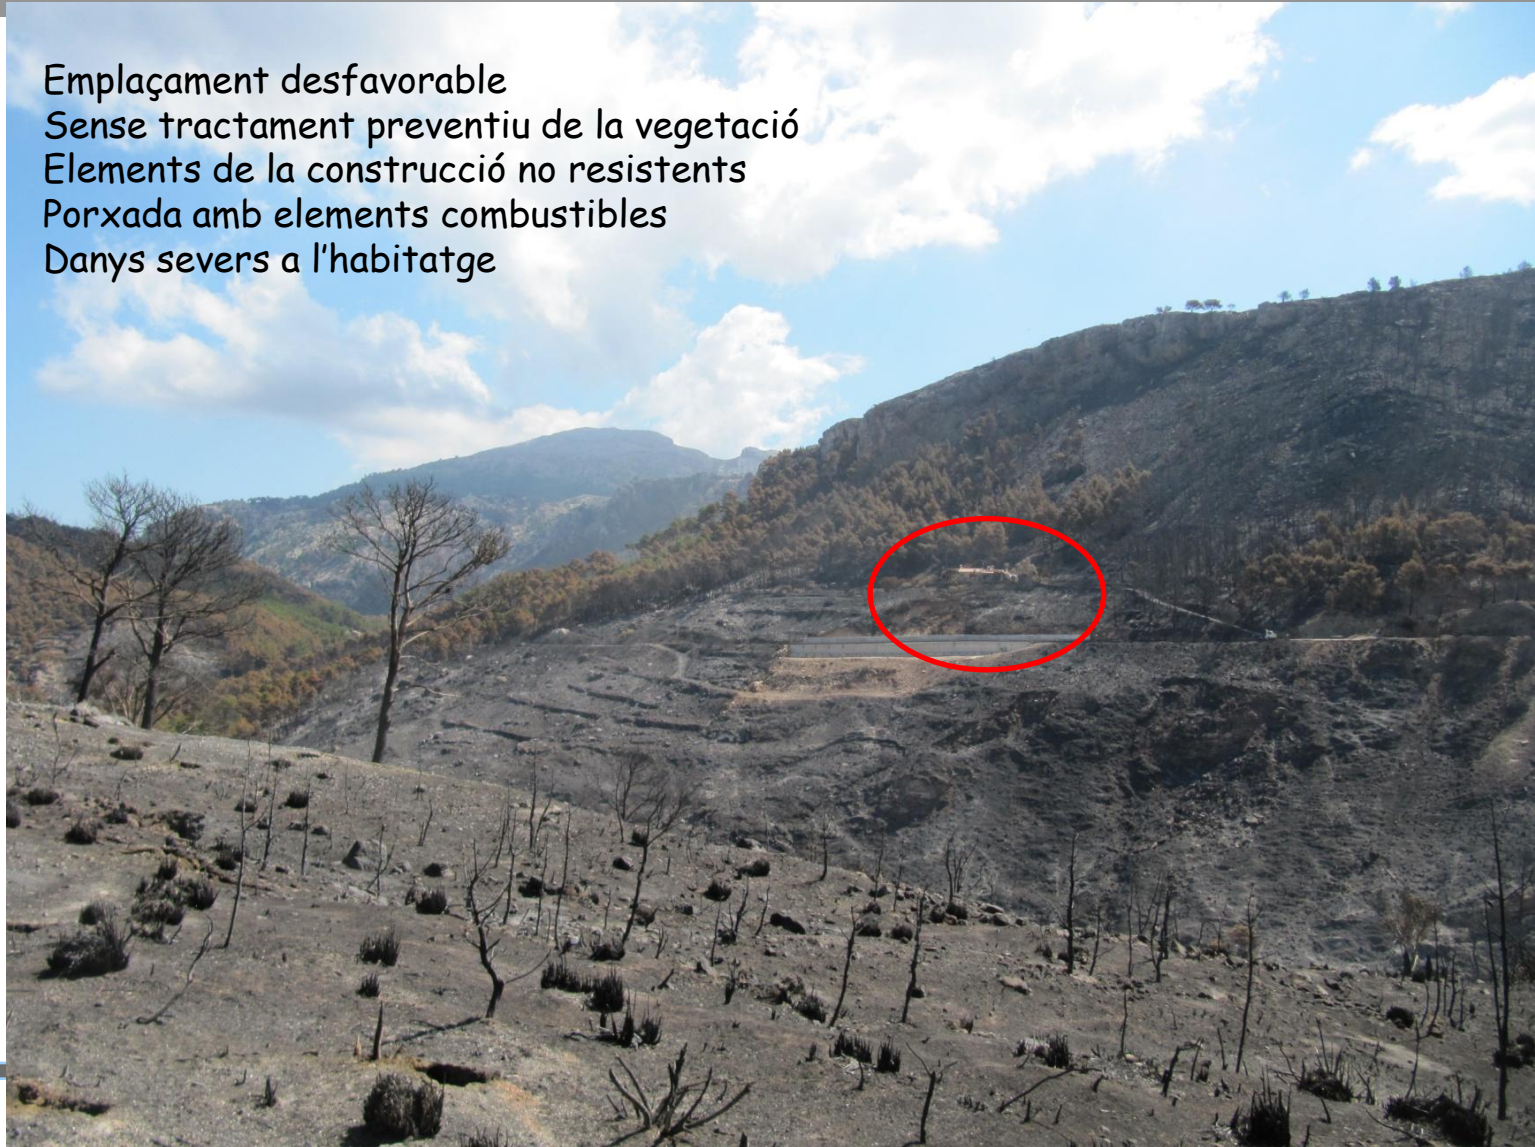
Emplaçament desfavorable  
Sense tractament preventiu de la vegetació  
Elements de la construcció no resistents  
Porxada amb elements combustibles  
Danys severos a l'habitatge

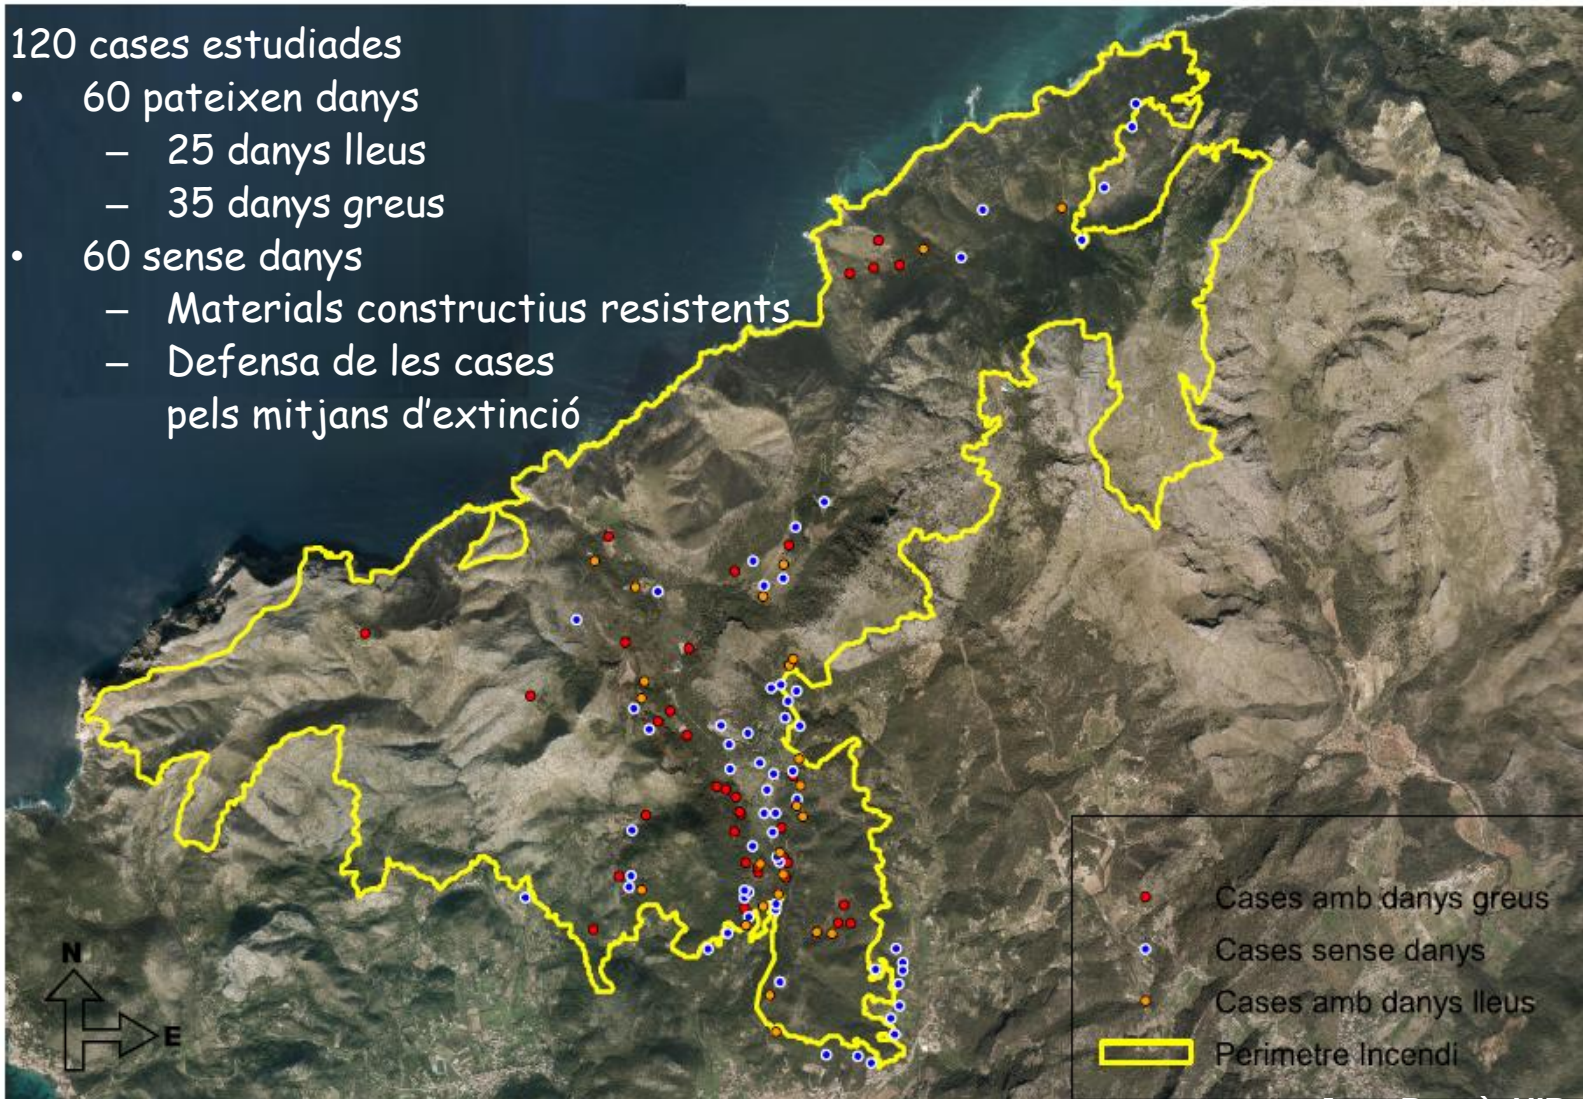
**IMMOBLES AFECTATS INCENDI FORESTAL ANDRATX/ESTELLENCES**

120 cases estudiades

- 60 pateixen danys
  - 25 danys lleus
  - 35 danys greus
- 60 sense danys
  - Materials constructius resistents
  - Defensa de les cases pels mitjans d'extinció
