Govern de les Illes Balears

Conselleria d'Agricultura, Medi Ambient i Territori
Direcció General de Medi Natural,
Educatió Ambiental i Canvi Climàtic

Palmitar afectado por *Paysandisia archon* en la finca *Ses Cases Velles* de Formentor (Pollença)

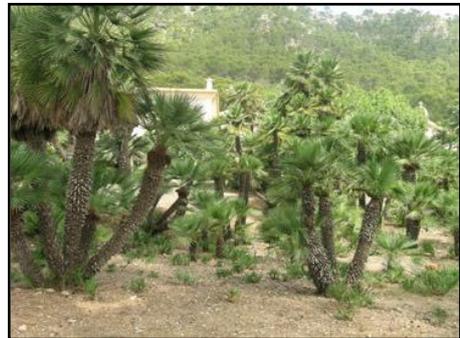
Foto 1. Palmitar en *Ses Cases Velles*
(L. Núñez)

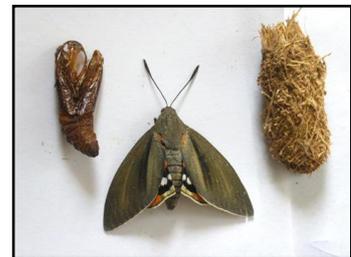
Foto 2. Cutícula, adulto y capullo de fibras. (X. Canyelles)

La crisálida mide entre 45-60 mm de largo y es de color marrón. Se envuelve de un capullo que fabrica la oruga con serrín y fibras de la palmera (ver foto 2).

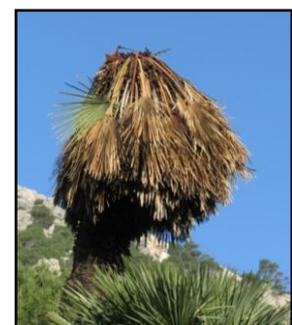
Los daños son fácilmente detectables por los agujeros en las hojas, que se encuentran en forma de abanico. Cuando la oruga ha penetrado en el tronco, se observan hilos de fibra apretados y endurecidos que taponan las galerías que hace la oruga. Es como un serrín mezclado con el líquido jugoso que segrega la palmera. A veces la palmera se inclina ligeramente y hay un despliegue de la yema (ver foto 4).

Foto 4. Palmito gravemente afectado (L. Núñez)

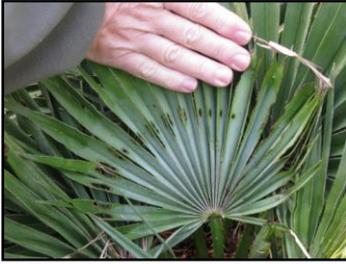
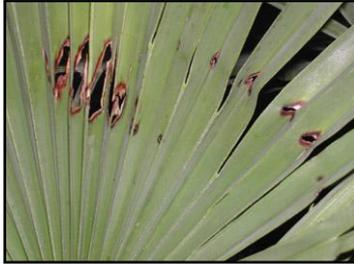
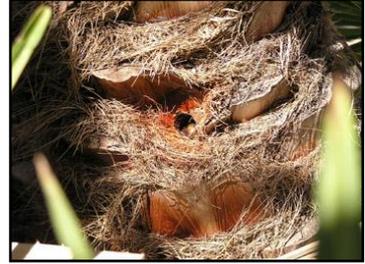
Fotos 5-7. Daños causados por la oruga en hojas y tronco (*L. Núñez*)
