### ANEJO FOTOS DEL BANYARRIQUER O GRAN CAPRICORNIO DE LAS ENCINAS (*Cerambyx cerdo*)

#### 8.- Daños de tornado y daños internos del arbolado

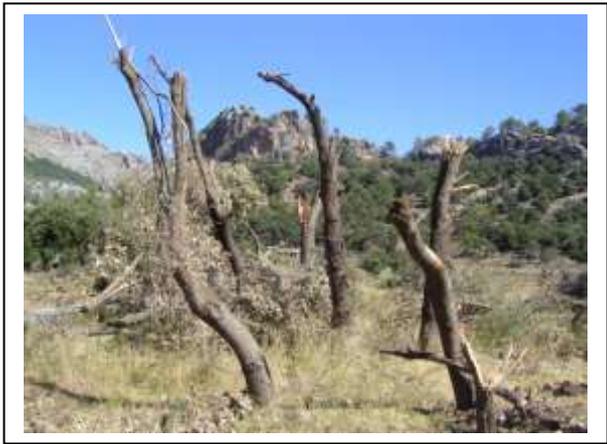
1. Encinas “desmochades”

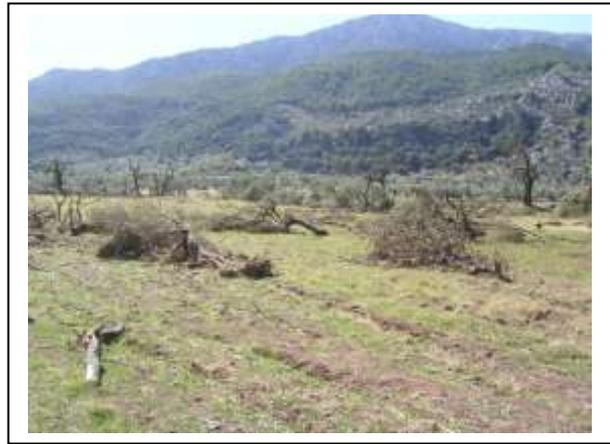
2. Encinas rotas y caídas

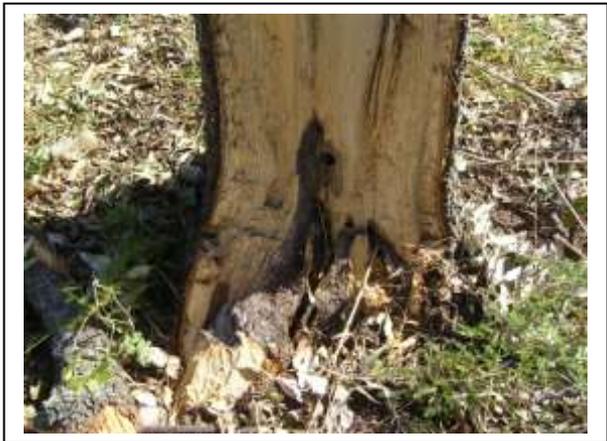
3. Tronco de encina roto justo donde están las galerías del banyarriquer

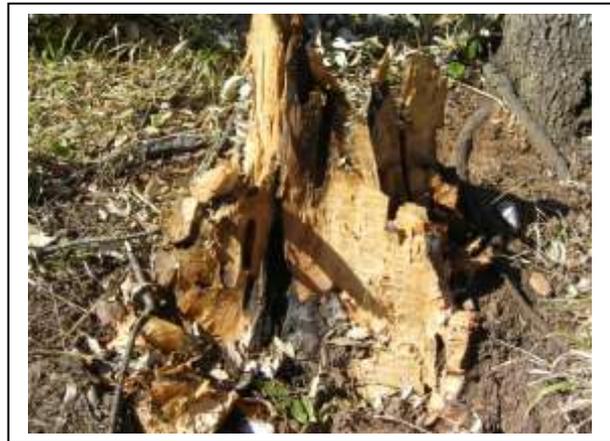
4. Detalle del tocón agujereado por banyarriquer y caído todo el árbol

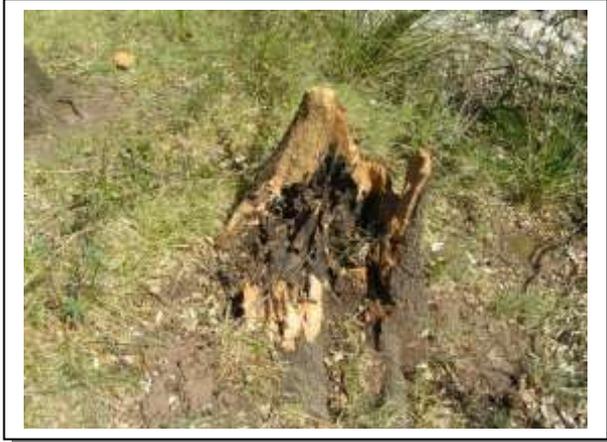
5. Árbol roto totalmente por el tocón

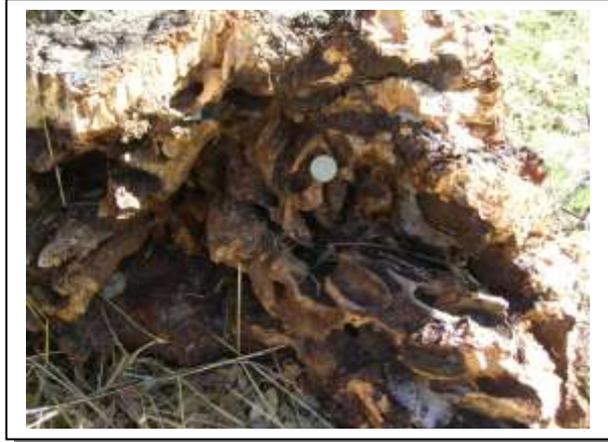
6. Galerías en comparación con moneda de 0'50 €

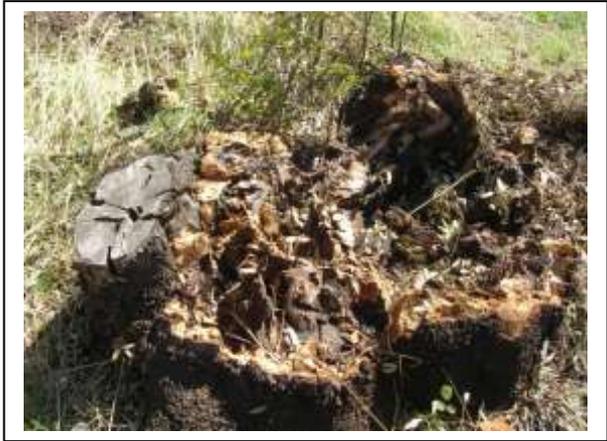
7. Tocón de árbol de la foto 6

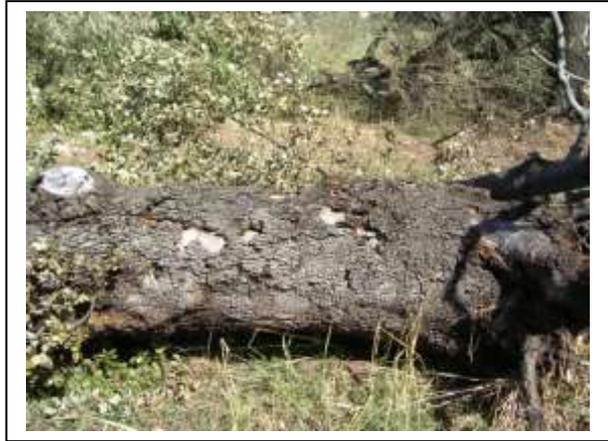
8. Tronco del árbol de la foto 6 y 7

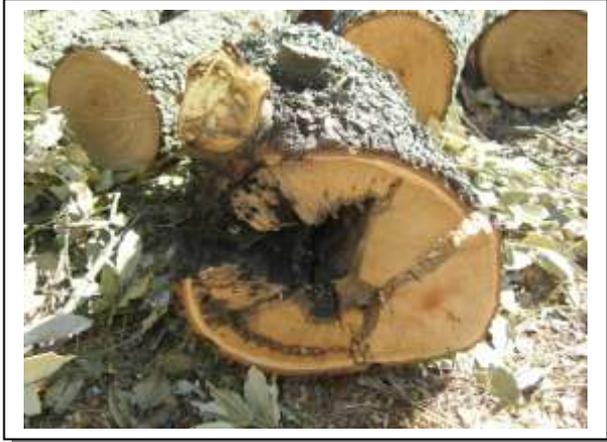
9. Tronco con galerías, agujeros y podredumbres

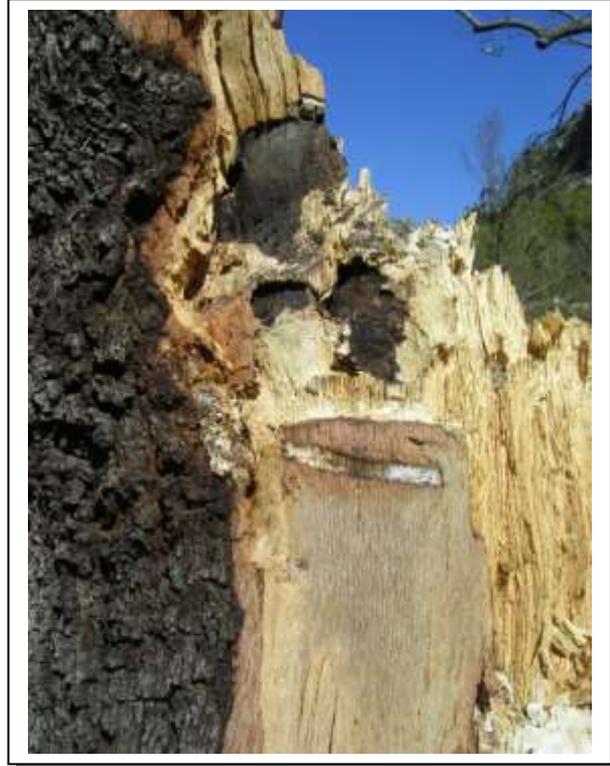
10. Galería, hongos y madera podrida

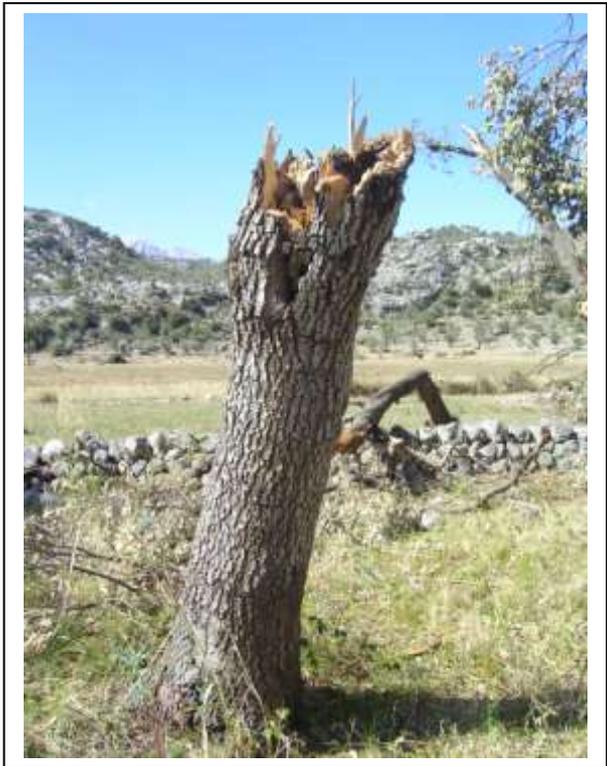
11. Árbol roto en la zona de las galerías de la parte alta del tronco

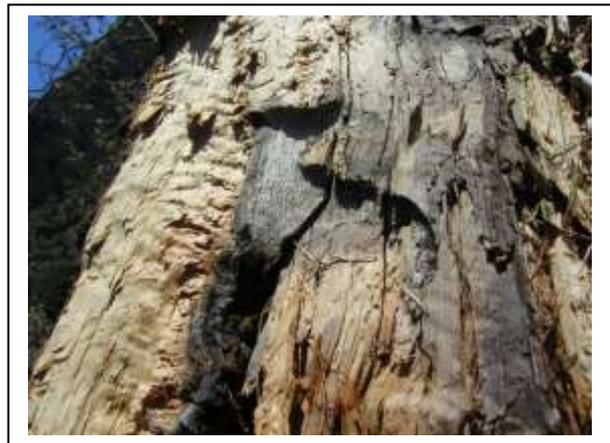
12. Detalle del tronco con galerías y hongos de descomposición de la madera favorecidos por el Banyarriquer
