Conselleria de Medi Ambient, Agricultura i Pesca  
Direcció General d'Espais Naturals i Biodiversitat

### ANEX FOTOS DEL BANYARRIQUER (*Cerambyx cerdo*)

#### 10.- Serradís

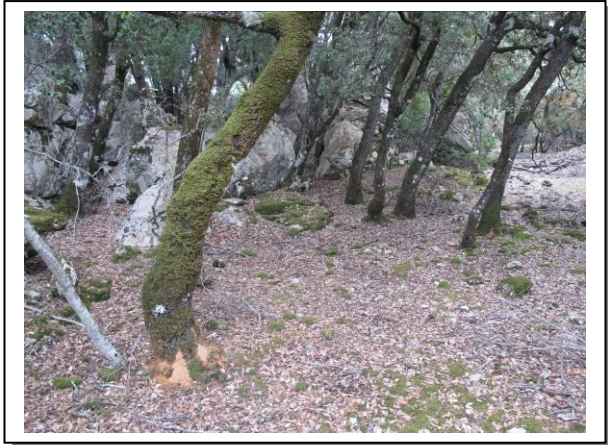
1. Alzinar afectat. Menut

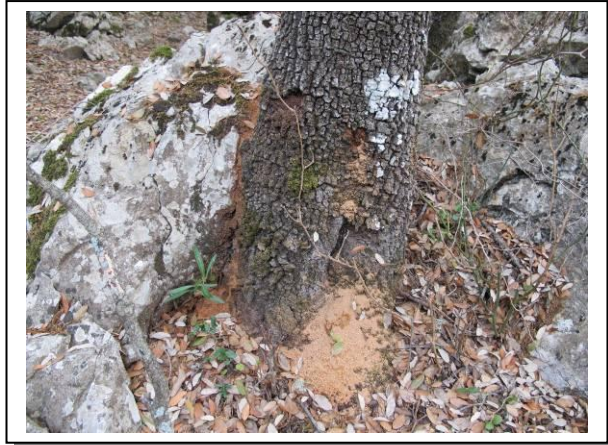
2. Alzina amb serradís

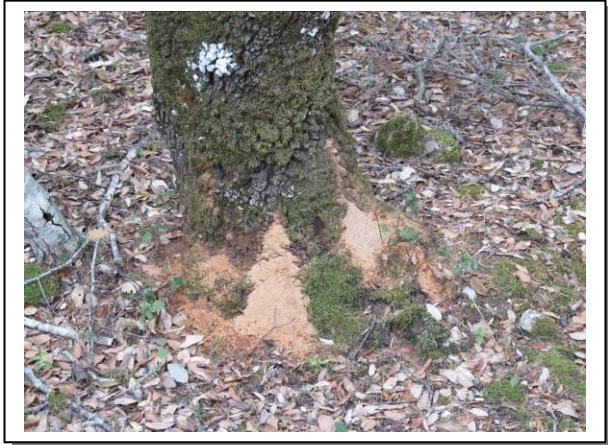
3. Alzina amb larves actives

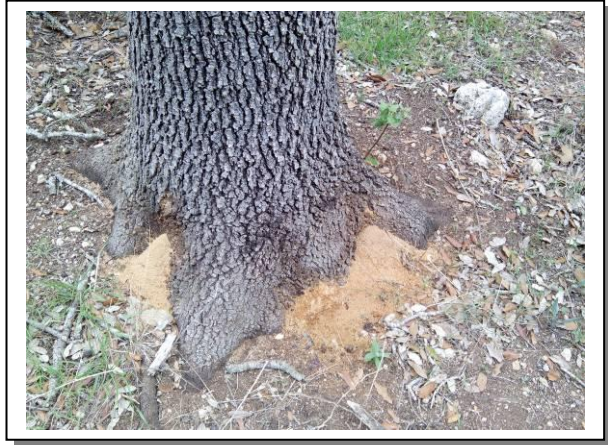
4. Serradís per tota la base

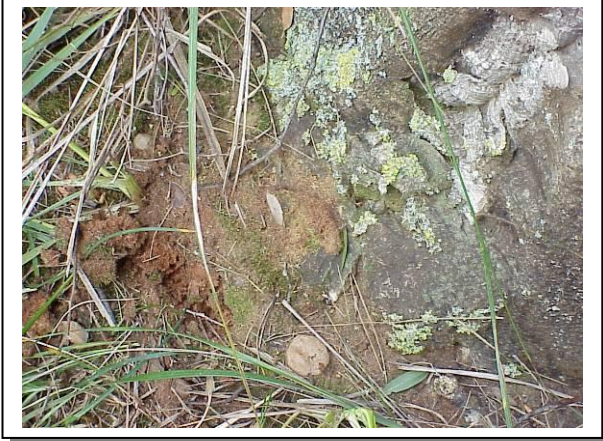
5. Alzina surera amb serradís

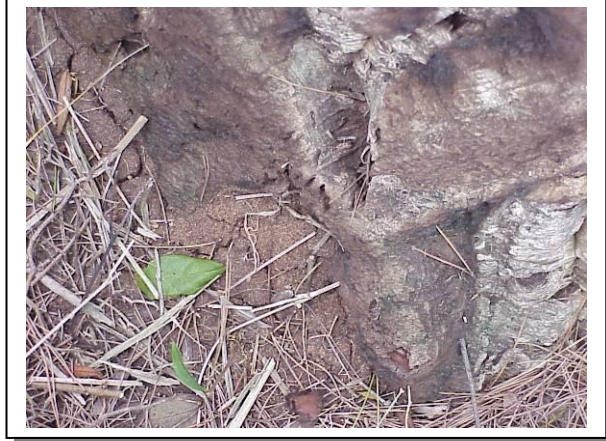
6. Base de alzina surera afectada

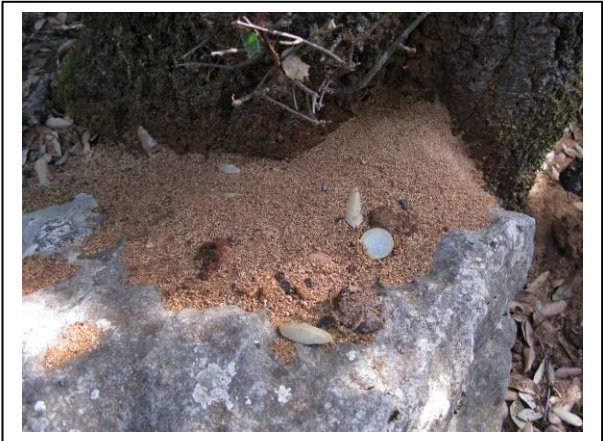
7. Comparació tamany serradís i moneda

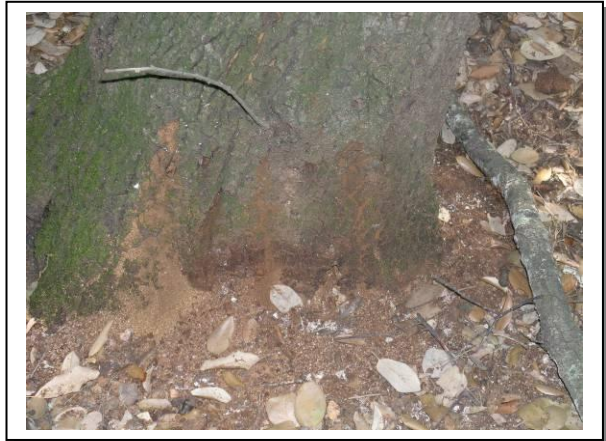
8. Afectació per tot el tronc

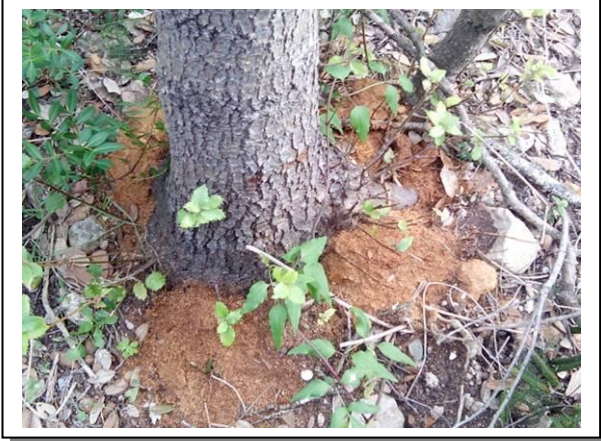
9. Afectació per tota la base

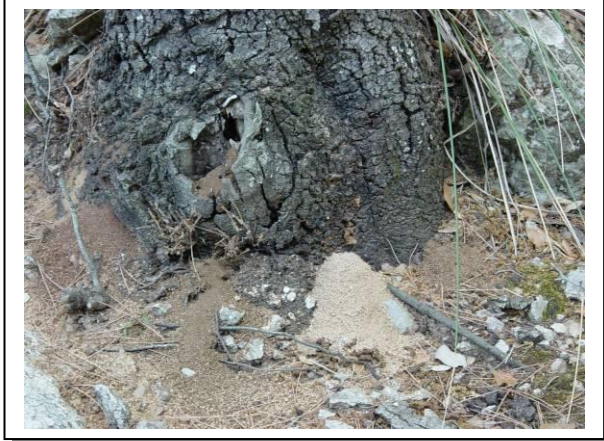
10. Serradís recent

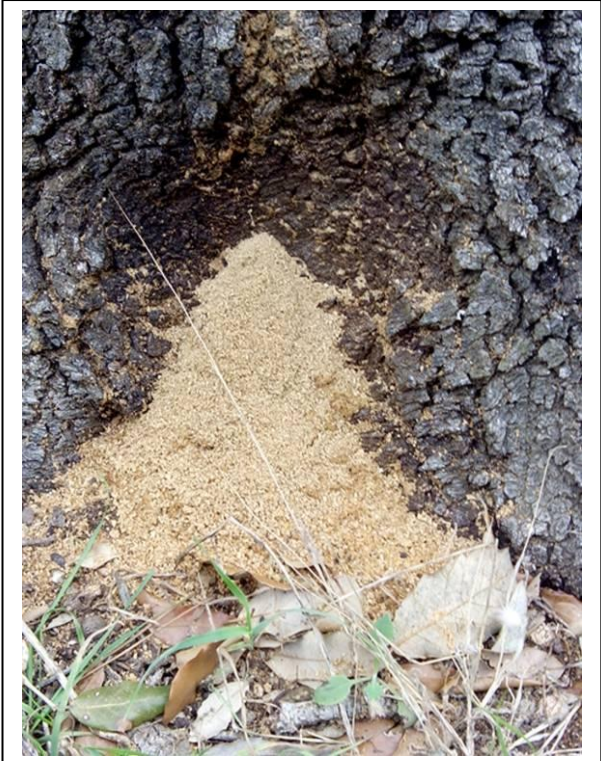
11. Color de serradís clar, recent

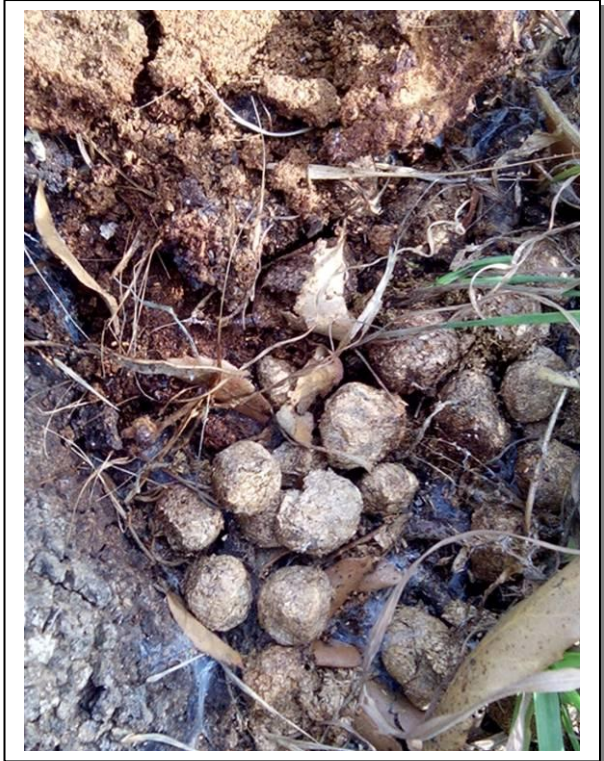
12. Grumolls de serradís per humitat.

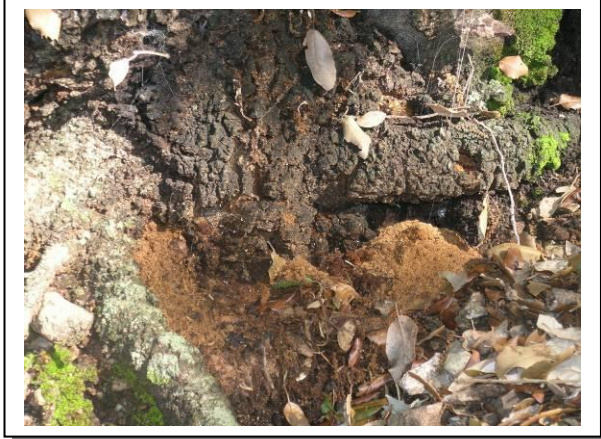
13. A la base de la soca i arrels

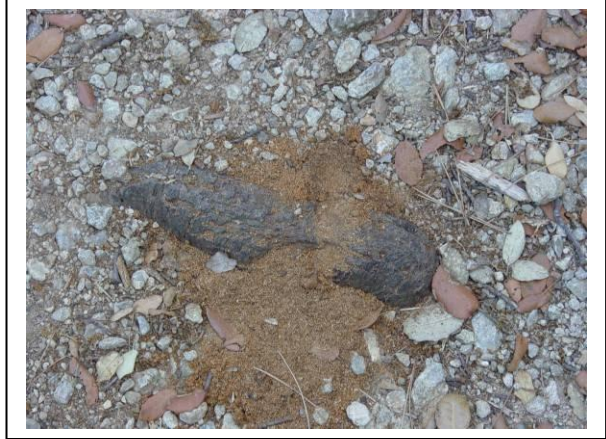
14. Serradís a arrels que aflora

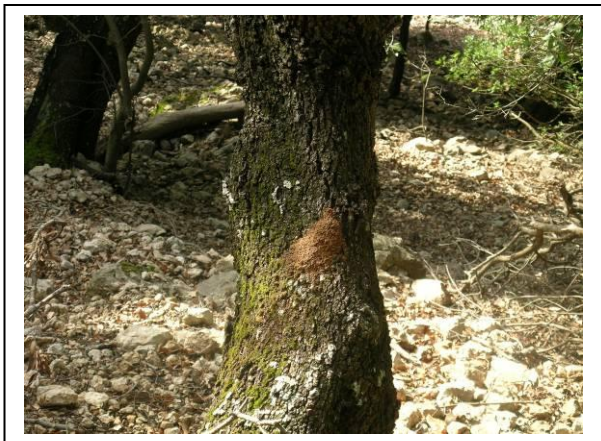
15. Serradís al tronc

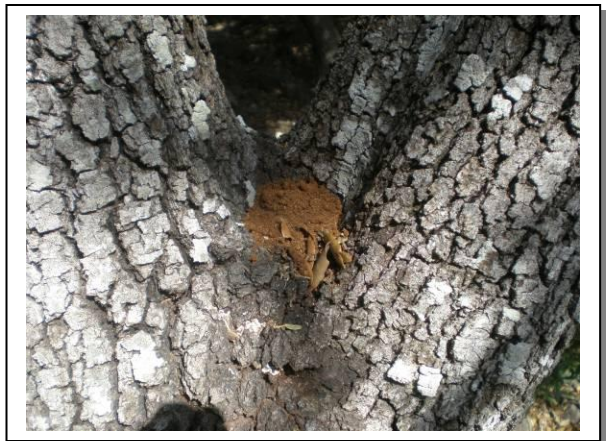
16. Serradís a confluència branques TUR

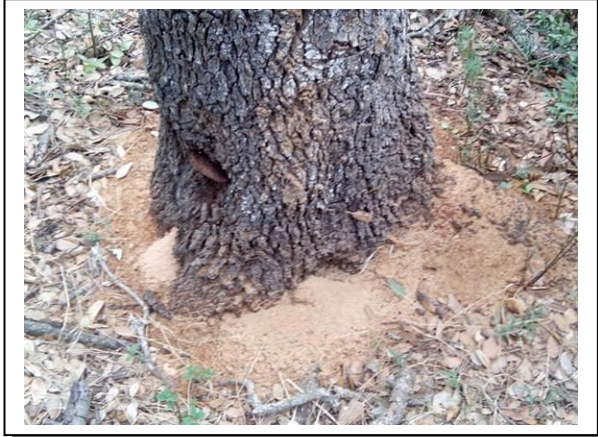
17. Alzina morta amb base plena de serradís

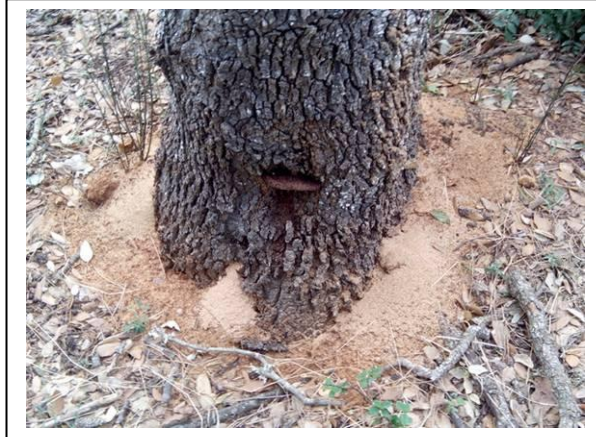
18. Grans acumulacions de serradís

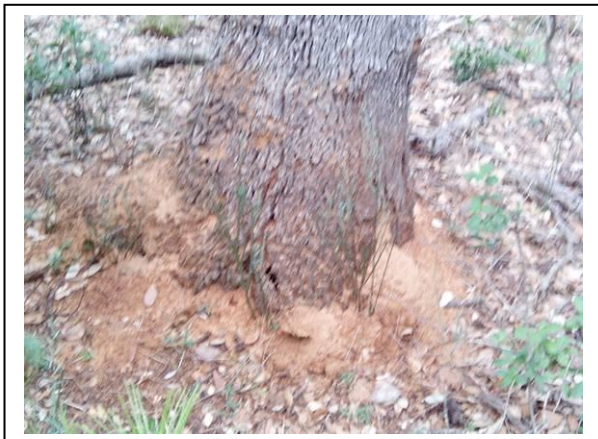
19. Alzina morta per elevat atac

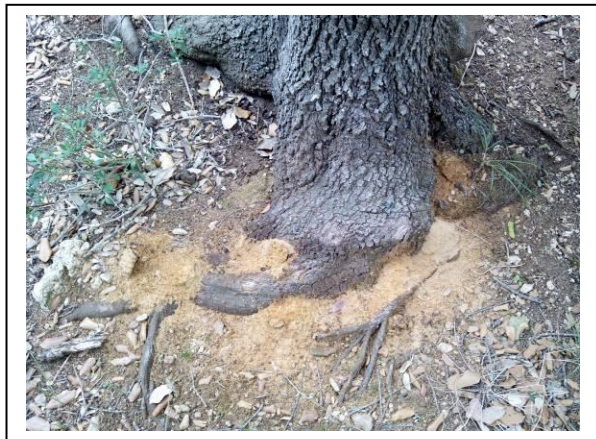
20. Alzina morta. Atac cerambyx

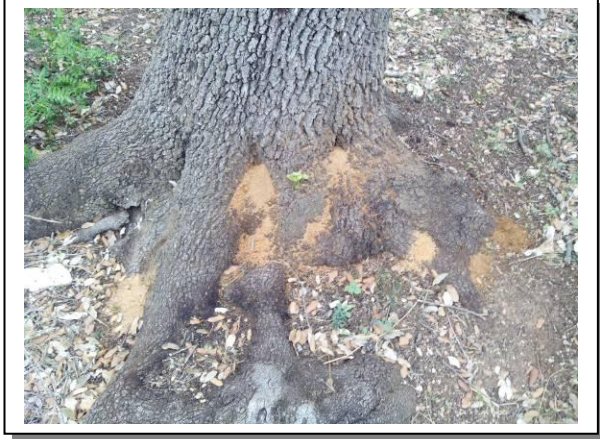
21. Base alzina molt afectada

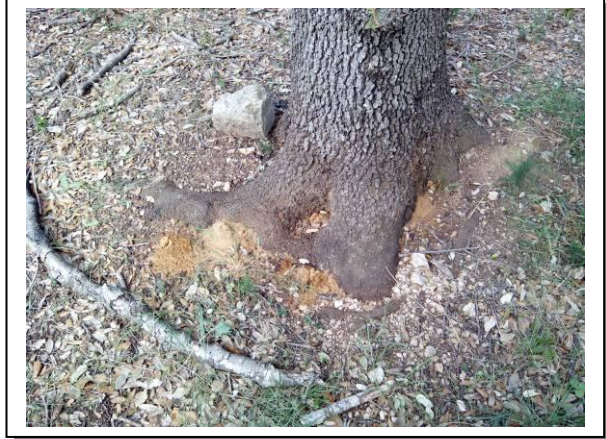
22. Alzina morta. Gran afectació per base.

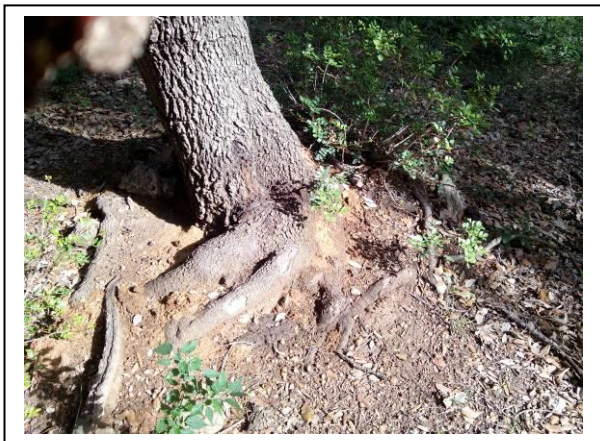
23. Serradís a les arrels

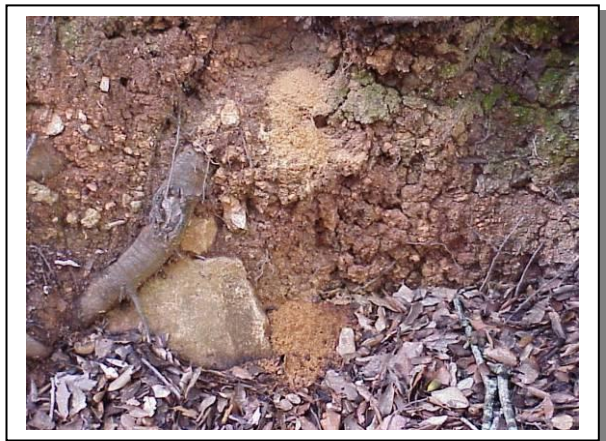
24. Serradís humida al tronc.
