Mortalidad de aves causada por electrocución en tendidos eléctricos

Baleares 1999-2016

Junio de 2017

Autora: Carlota Viada Sauleda

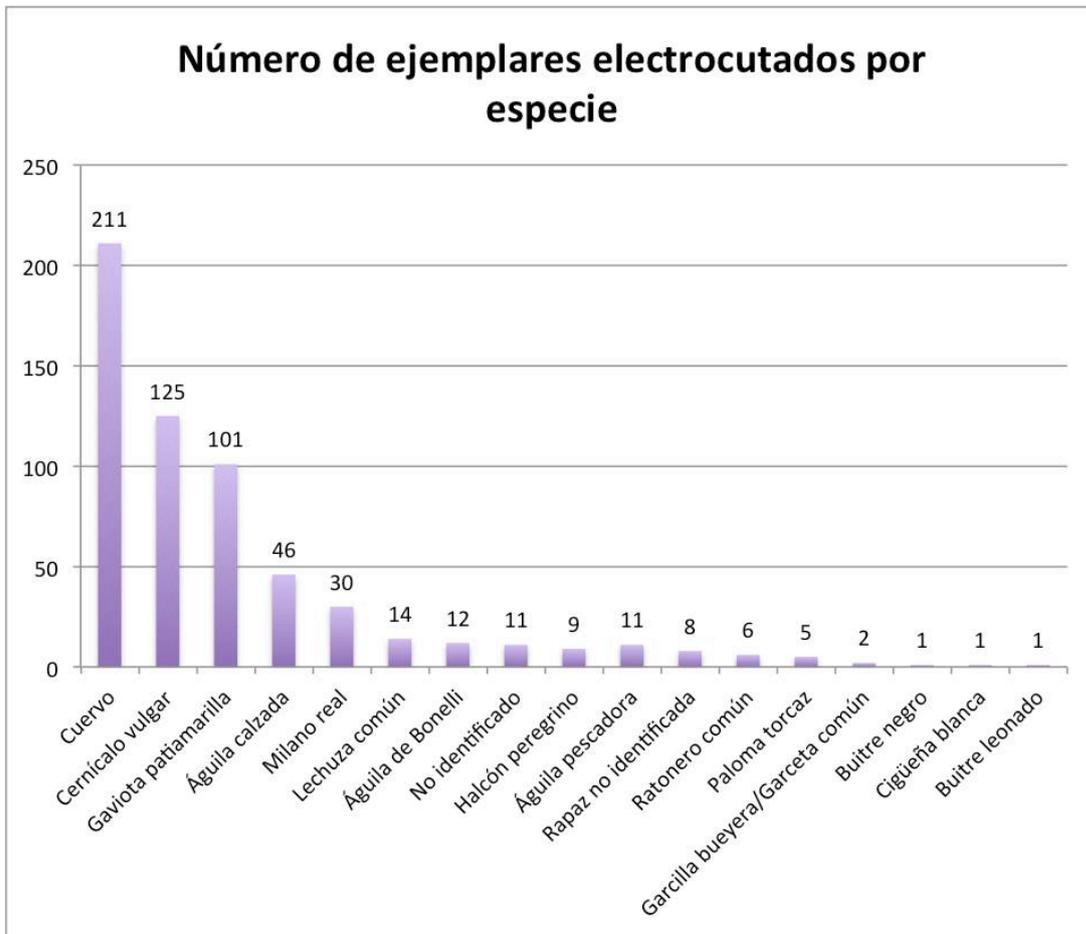
Gráfico 1: Número de ejemplares encontrados electrocutados de cada especie entre 1999 y 2016.

En Baleares entre 1999 y 2016 (17 años), se han registrado un total de 594 aves electrocutadas correspondientes a 15 especies diferentes, 12 de ellas protegidas (ver Tabla 1).

La especie más afectada con diferencia es el **cuervo**, que supone un 35,6% de los ejemplares encontrados. Entre las especies protegidas, de la que más ejemplares se han encontrado es el **cernícalo vulgar**, es lógico al ser una de las especies más abundantes de estas islas y muy aficionada también a posaderos elevados.

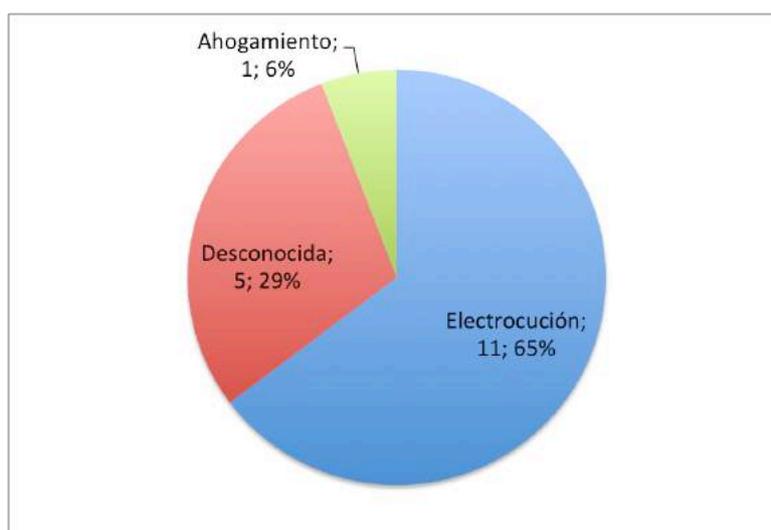
Gráfico 2. Causas de mortalidad del águila de Bonelli en Mallorca (2011-2016), de ejemplares ya independizados del proceso de liberación (n=17 ejemplares).

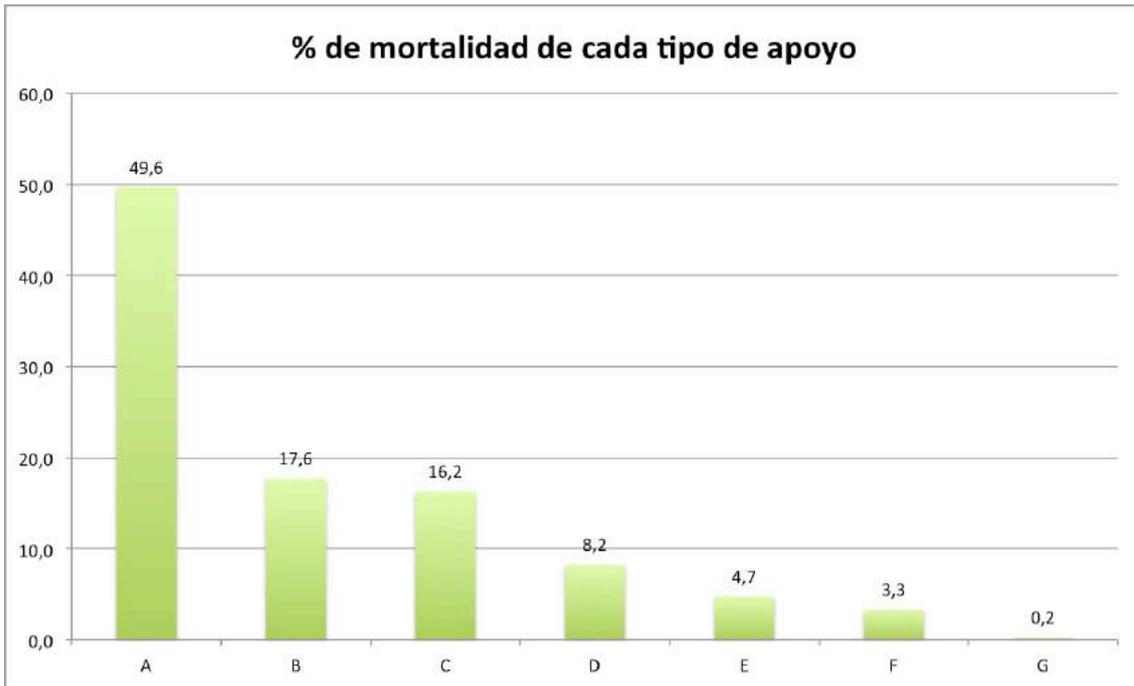
Tabla 3. Se muestra qué tipos de apoyos son los que han causado la mortalidad de casi 600 aves entre 1999 y 2016. N=425 (no se han considerado las muertes en apoyos de diseño desconocido).

- A: Puentes flojos por encima de la cruceta y aisladores rígidos (Riesgo elevado)
- B: Bóveda de alineación, T-0 o apoyos de amarre con aisladores suspendidos o puentes al lado o por debajo (Riesgo Moderado)
- C: Transformador (Mortalidad elevada)
- D: Seccionador horizontal (Riesgo elevado)
- E: Derivación sin puentes por encima (Riesgo moderado)
- F: Doble circuito (Riesgo bajo)
- G: Seccionador en vertical (Riesgo bajo)

De los 594 casos de electrocución analizados, se conoce el diseño causante de la muerte en 425 de ellos (71,5%).

Los diseños más peligrosos son todos aquellos que tienen puentes flojos por encima: han causado casi el 50% de las muertes. Una parte de ellos son además derivaciones, lo que aumenta el riesgo por el mayor cableado presente en la cruceta a diferentes niveles.

Los datos confirman que los diseños en bóveda o tipo T-0 con aisladores suspendidos, que se han considerado tradicionalmente como poco peligrosos, son el segundo tipo de diseño que más muertes causa, acumulando un 17,6% de las muertes de aves detectadas. Son un tipo de diseño muy frecuente, ya que se utilizan en alineación, es decir, entre derivaciones y otros elementos eléctricos, para recorrer distancia del tendido eléctrico. A pesar de tener un diseño de riesgo de electrocución moderado, causa mortalidad en determinadas circunstancias (mucho humedad ambiental, aves que llevan una presa en las garras, etc.) y al ser muy abundantes, suponen en definitiva el segundo diseño causante de mortalidad.

Muy a la par, están los transformadores con puentes flojos por encima, con un 16,2% de las muertes detectadas. A pesar de su diseño muy peligroso, son mucho menos frecuentes, ya que se encuentran sólo en finales de líneas.

Con ya un porcentaje menor, del 8,2%, están los seccionadores, que a pesar de ser algo más frecuentes que los transformadores (suelen estar justo antes de cada transformador pero también en algunas otras partes de los tendidos), causan la mitad de muertes, a pesar de que son diseños muy peligrosos también. Quizás la existencia de los alambres en vertical dificulte la posada de las aves.

Las derivaciones sin puentes por encima, causan un 4,7% de las muertes, sobre todo entre los cuervos (60% de las aves electrocutadas en este tipo de diseño), muy aficionados a meterse entre el cableado de las derivaciones, aumentando su riesgo de contacto con dos elementos en tensión.

Los apoyos de doble circuito y los seccionadores en vertical causan un porcentaje muy bajo de electrocuciones (3,3 y 0,2% respectivamente), debido a que son diseños con un riesgo bajo. Los de doble circuito son muy peligrosas para los cuervos y también se ha registrado un águila de Bonelli muerta en uno de ellos que hacía ángulo, lo que eleva el riesgo.

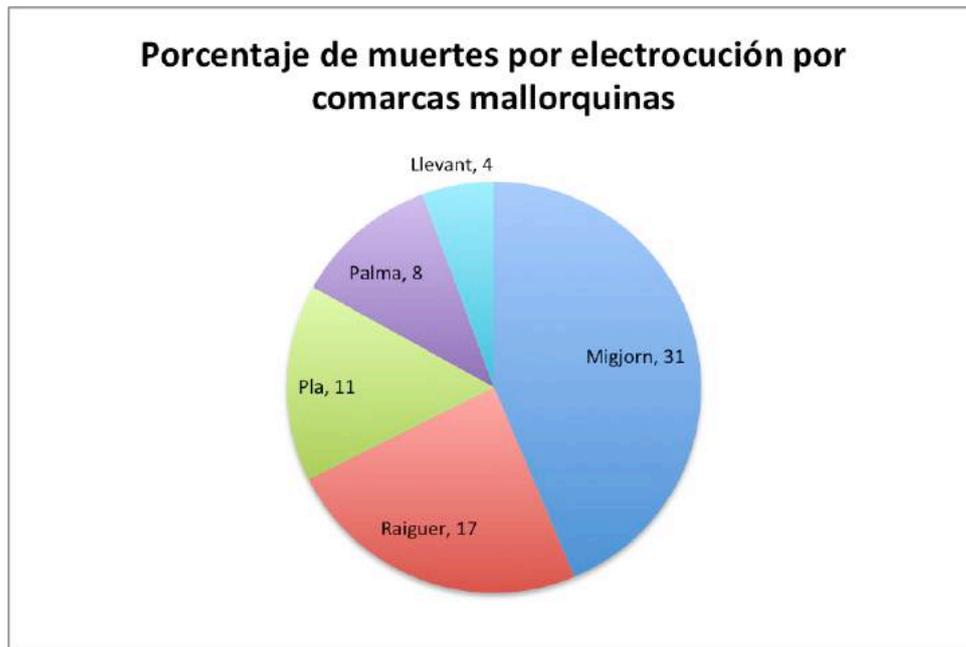
Gráfico 3. Porcentaje de electrocuciones detectadas entre 1999 y 2016 en las diferentes comarcas mallorquinas.

La comarca del Migjorn es la que, con diferencia, más electrocuciones acumula en Mallorca (31%) debido a que concentra áreas de gran densidad de aves (muchas de ellas juveniles, más vulnerables aún a la electrocución) con elevadas tasas de vulnerabilidad a la electrocución: águila de Bonelli, cuervo, águila calzada y milano real. También es la zona donde se más inspecciones sistemáticas de tendidos eléctricos se han llevado a cabo.

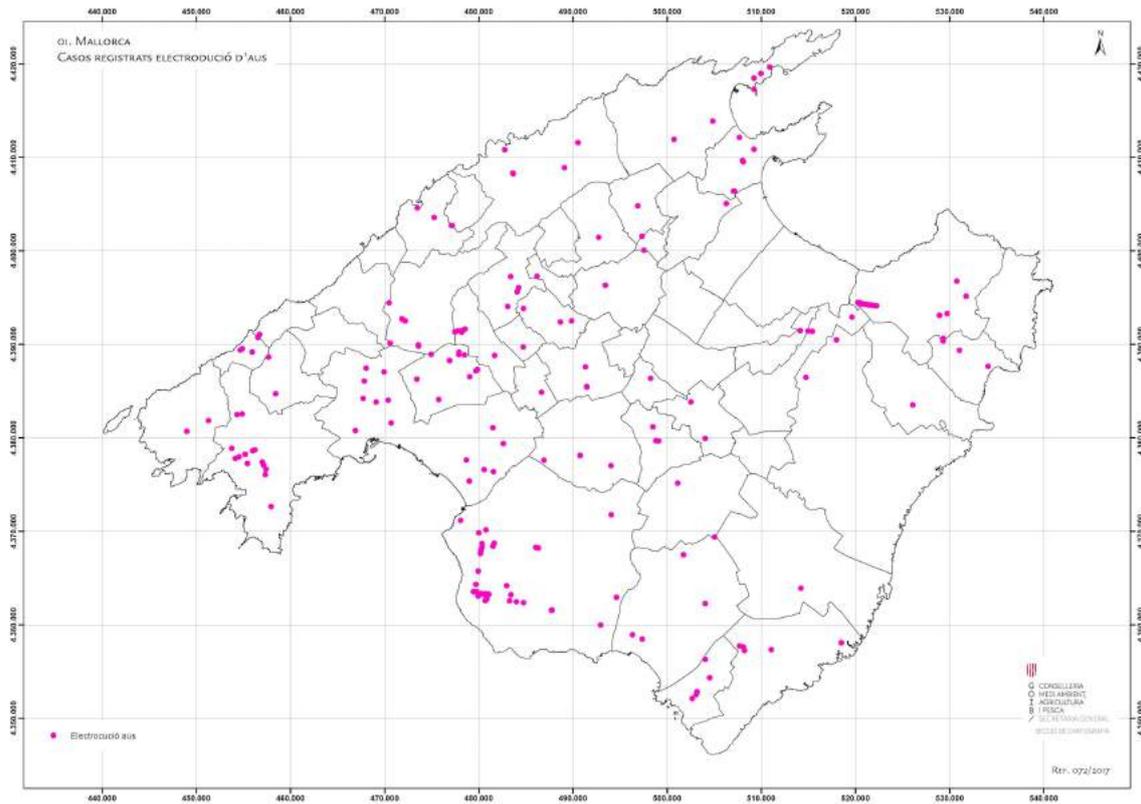
Mapa 1. Ubicació de les electrocucions detectades en Mallorca entre 1999 y 2016. Una part se localitzaren mediante la inspección de tendidos pero una gran parte (71%) no, a diferencia del resto de islas.

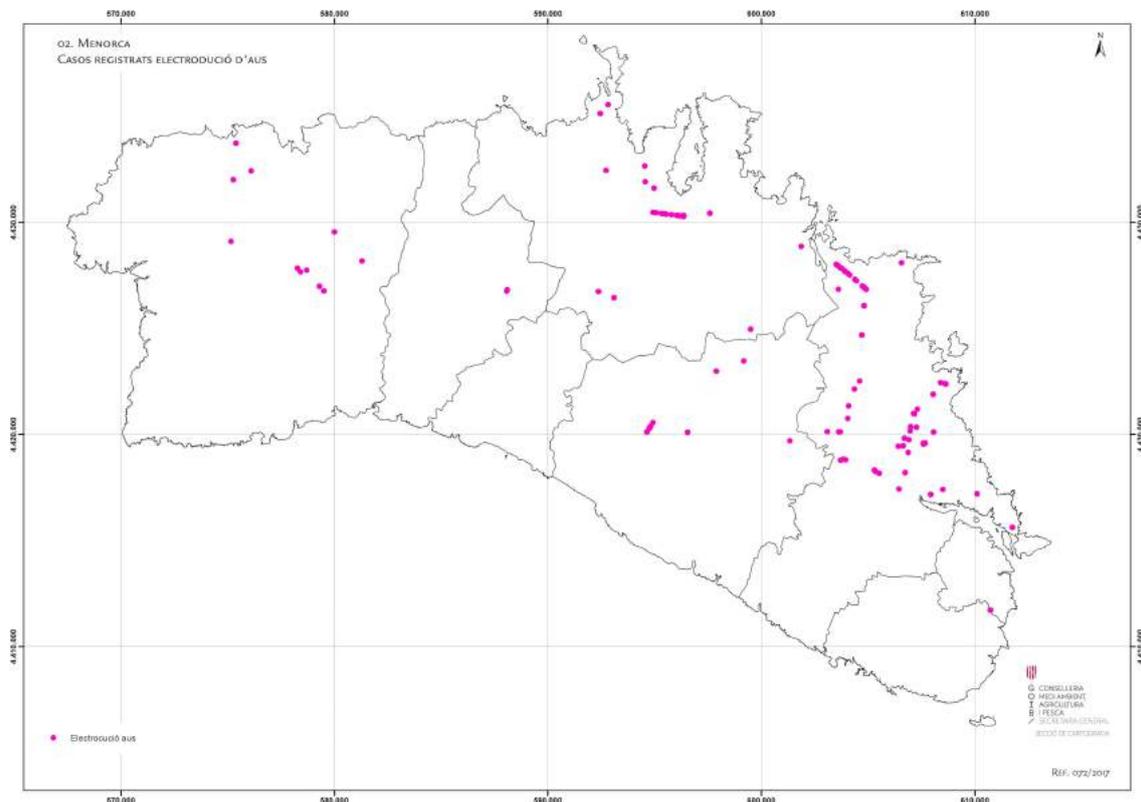
Mapa 2. Ubicació de les electrocucions en Menorca. La gran majoría (79%) se encontraron durante inspecciones de tendidos.

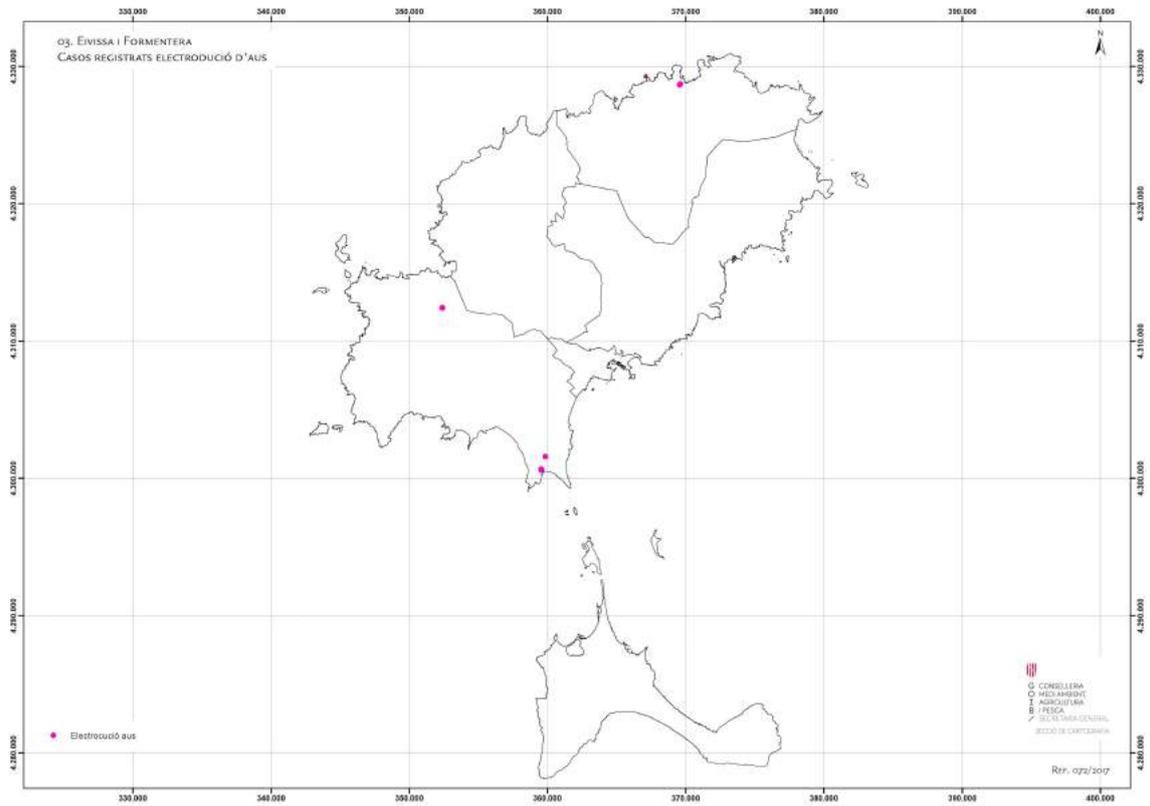
Mapa 3. Ubicació de las cuatro aves encontradas electrocutadas en Ibiza, tres de ellas en inspecciones de tendidos.
