## La AEMPS informa del robo y distribución ilegal de dos lotes de sensores Dexcom G7

Referencia: PS, 31/2026

### NOTA DE SEGURIDAD

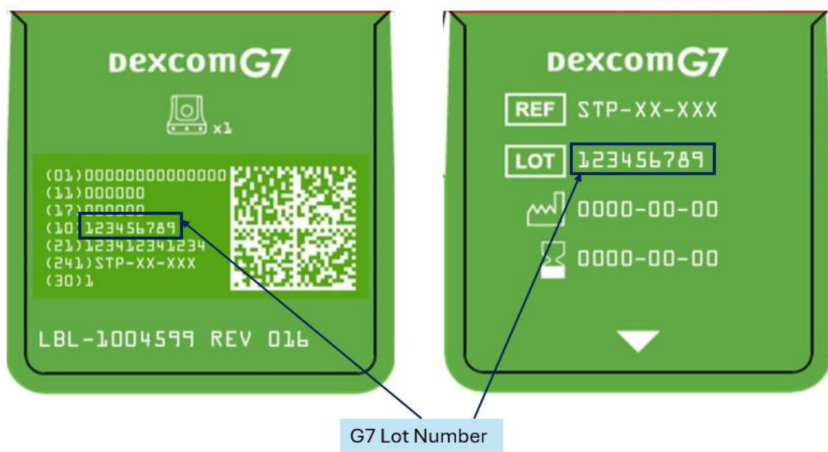
Imagen 1: Dónde encontrar el número de lote en la caja del sensor Dexcom G7

- Lea detenidamente la nota de aviso de la empresa Dexcom y compruebe el número de lote impreso en el exterior de la caja del sensor Dexcom G7 para ver si es uno de los dos lotes afectados. Puede ver dónde aparece el número de lote en el exterior de la caja en la imagen 1 de esta nota informativa o en el anexo de la nota de aviso de Dexcom.

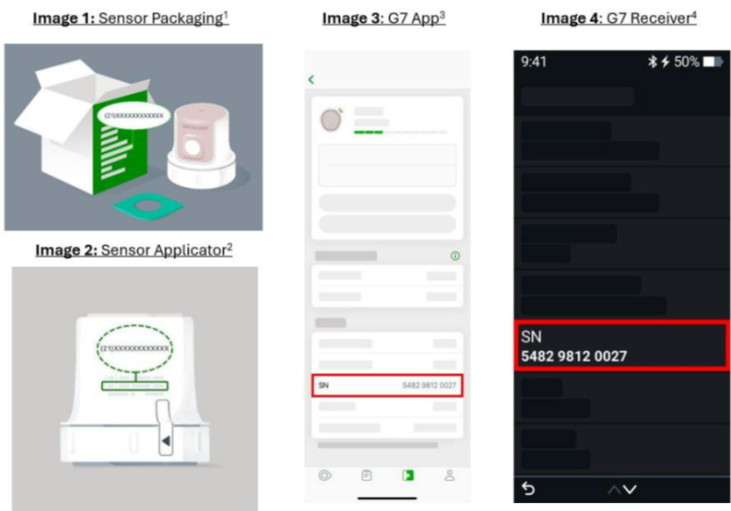
Imagen 2: Localización del número de serie en la caja y en el aplicador del sensor y en la aplicación y en el receptor Dexcom G7

- Si no dispone del número de lote de su sensor Dexcom G7, puede comprobar si su sensor es uno de los lotes afectados introduciendo el número de serie en el campo de búsqueda correspondiente en la página web habilitada por la empresa [www.dexcom.com/theft-check](http://www.dexcom.com/theft-check). En la imagen 2 de esta nota informativa y en el anexo de la nota de aviso de la empresa encontrará instrucciones para identificar el número de serie de su sensor.
