SOLICITUD AUTORIZACIÓN AMBIENTAL INTEGRADA **Instalación Adalmo Ses Veles**

ANEXO 7. CONTROL DE EMISIONES ATMOSFÉRICAS

Informe N°: PM_MNN_14_0002

INFORME SOBRE MEDIDAS DE PREVENCIÓN Y CORRECCIÓN DE EMISIONES A LA ATMÓSFERA

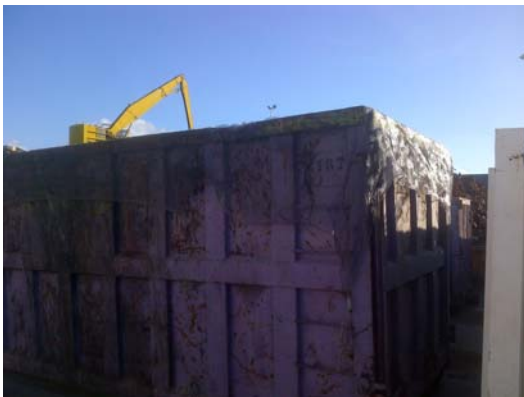
Foto 1

- 1) Los contenedores que entran en la planta van cubiertos con lonas (ver foto n^o 1).
- 2) El total de la planta (viales, zona de maquinaria, zona de acopios y accesos se encuentra totalmente pavimentado, (ver foto n^o 2).

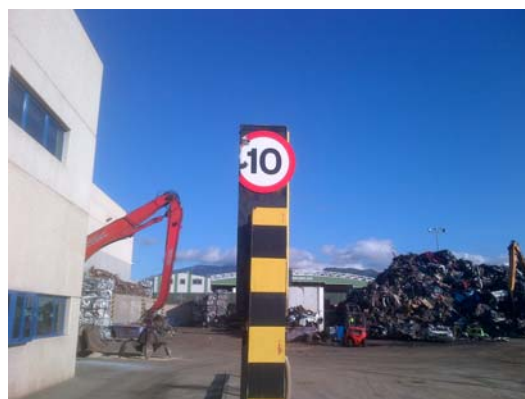
Foto 3

- 3) Se controla la velocidad de los camiones que circulan por el interior de la instalación a 10 km/h (ver foto n^o 3).

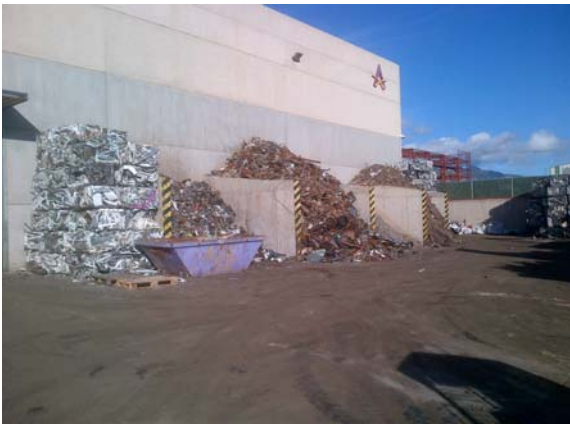
Foto 4 (exterior de la nave)

Los acopios de material, antes de su última selección, se encuentran separados entre si por unos muros que impiden la contaminación entre ellos, y para los que están en el exterior de la nave, sirve de protección ante la acción del viento.(ver foto n°. 4 y 5)

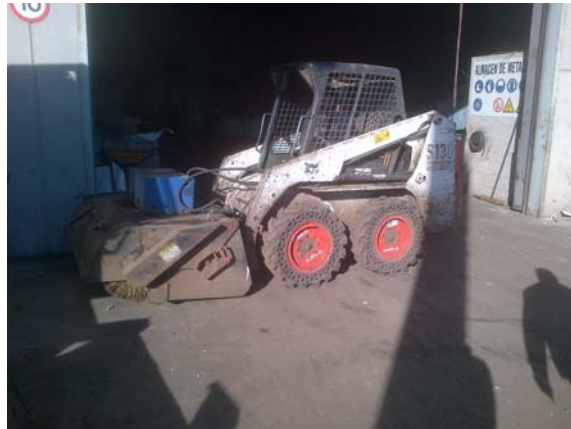
Foto 7

De forma regular, se realiza una limpieza del suelo del patio, en especial cerca de la prensa, y en la zona de carga y descarga, mediante riego y barrido (ver foto nº 7)
