Informe de la prospección arqueológica al polígono
52, parcelas 14, 17 y parte de la parcela 37 del
término municipal de Lluçmajor (exp. 511/2022)

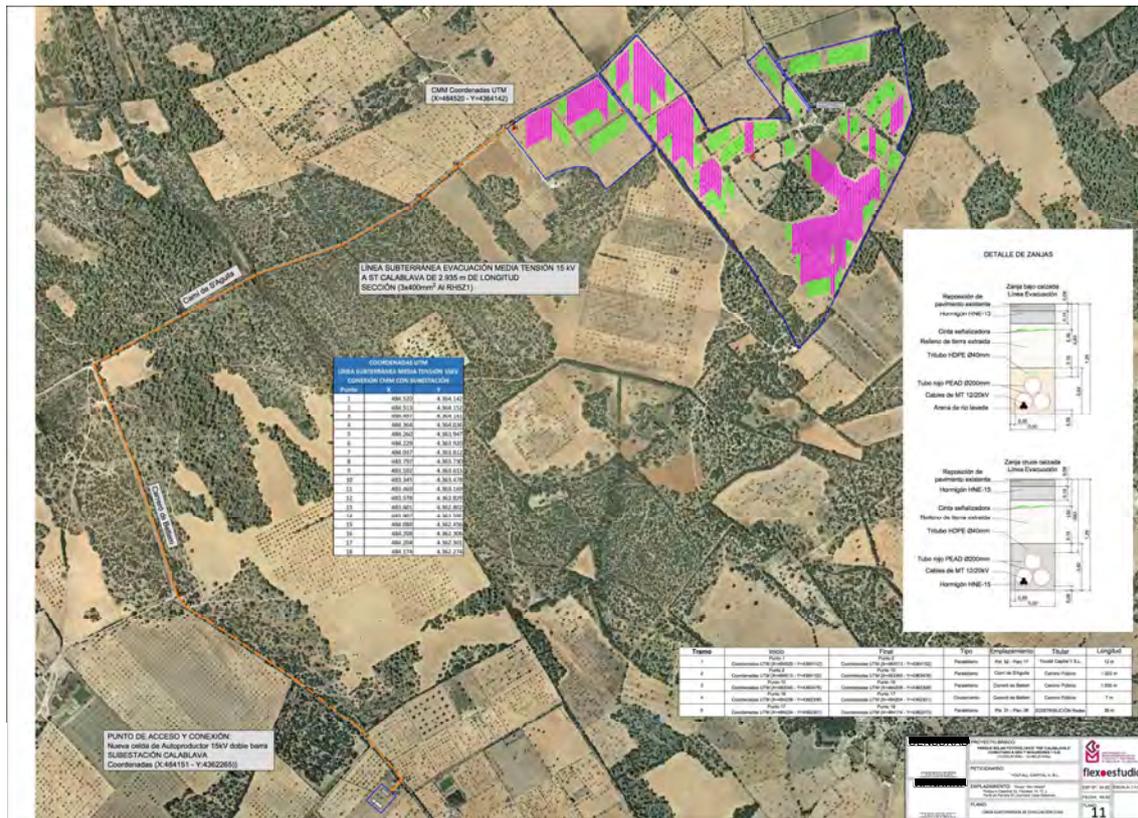
Recorrido de la línea, marcada en naranja

En el Camí de s'Agua no hay elementos patrimoniales a destacar con excepción de las paredes de piedra que limitan el camino y que no se podrán tocar. No obstante, en el Carreró de Betlem hay elementos patrimoniales que merecen nuestra atención. Se encuentran todos en la misma zona, en el mismo lateral de la carretera, por el lateral donde NO pasará la línea de evacuación a realizar. Se trata en primer lugar de un yacimiento arqueológico, inventariado con la clave LLC 084 (ficha en anexo). Son restos islámicos conocidos con el nombre de Camp den Palau. No obstante, se encuentran más alejados del camino.

Por lo referente a la línea de evacuación hay que tomar las precauciones necesarias para salvaguardar los elementos patrimoniales mencionadas (aljibe, yacimiento arqueológico y barraca), aunque no se encuentran en el lateral del camino por donde discurrirá su trazado.

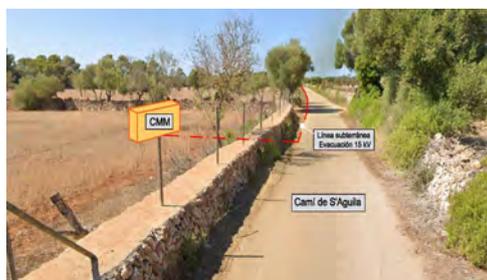
Tramo 1

El lateral por el cual va a recorrer la línea de evacuación será el lateral opuesto al que se encuentra el yacimiento arqueológico, la barraca y la aljibe mencionados anteriormente, pero a la altura de la zona donde se encuentran estos elementos hay que tomar precauciones.

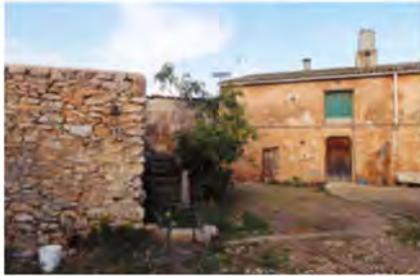
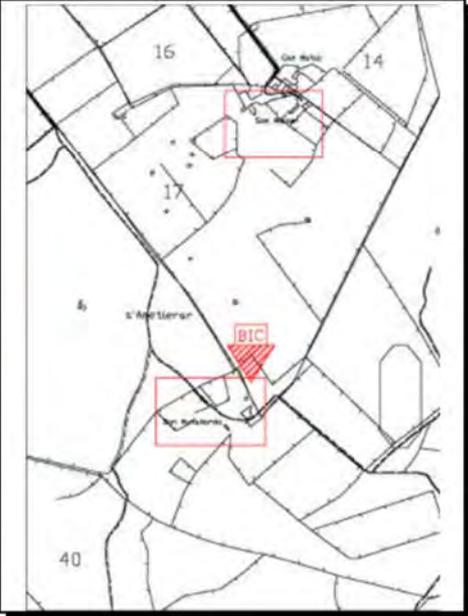
Ajuntament de Llucmajor	
REFERENCIA: LLC_0666	GRAU DE PROTECCIÓ: C
IDENTIFICACIÓ:	AMBIT DE PROTECCIÓ:
DIRECCIÓ:	Fatxada i elements singulars que previa visita i informe de la comissió municipal de patrimoni es considerin protegits
POLIGON: 52	INTERVENCIÓ:
PARCELA: 17	
NOM COMÚ: Son Misser	CAUSES DE CONSERVACIÓ:
	PROPOSTES D'ACTUACIÓ:
LOCALITZACION TOPOGRAFICA	DESCRIPCIÓ
MTB 724-1-4	Çasa de pagès que forma una "L" integrant l'habitatge humà i una portassa annexa de nova construcció. L'antiga païssa situada al porxo de l'habitatge, s'ha reformat, ha canviat l'ús i ara és un espai més de vivenda. De forma aïllada, front a la casa, trobam altres dependències agropecuàries: dos forns, estables, solls i portasses. Com a instal·lacions hidràuliques trobam un aljub i tres cisternes, aïllats. L'habitatge humà té dues crugies i dues altures: planta baixa i porxo. La façana principal, orientada al sud-est, presenta una disposició asimètrica de les obertures. La planta baixa consta de dos portals, el principal és d'arc de mig punt amb carcanyols, el secundari és allindanat i concau als angles. Resta l'empremta d'un portal allindanat que va ser tapiat.

LONGITU 485.392	
LATITUD 4364.326	
NIVEL	
CARACTERÍSTICAS	
CLASIFICACIÓ: Fora vila	
UBICACIÓ: Rural	
ANTIGÜETAT Segles XVII-XVIII	PERIODE: Modern
ESTAT DE CONSERVACIÓ: Bo

OBSERVACIONS	
No s'ha vist l'interior.
