# RETORN DE L'EXPERIÈNCIA DESPRÉS DELS INCENDIS FORESTALS

## INFORMES D'AFECCIÓ A LA INTERFÍCIE URBANO-FORESTAL A BALEARS

Empar Benlloch\_*Grup tècnic d'extinció d'incendis forestals*

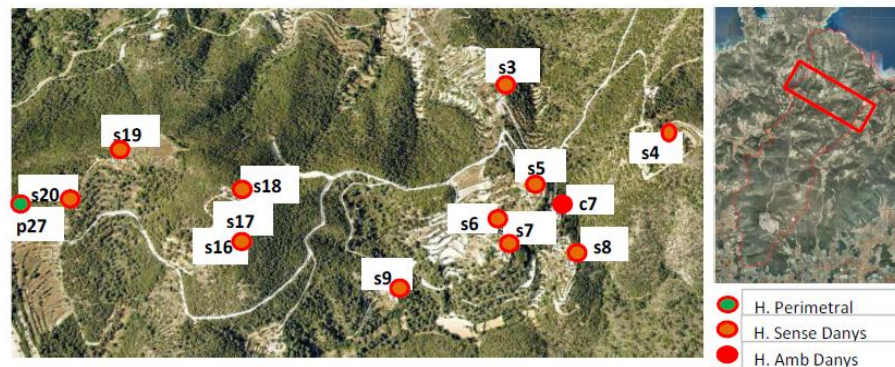
### MAPA D'UBICACIÓ DE LES CASES I MAPA DE LOCALITZACIÓ

## ZONA 8

HABITATGES: C7, S3, S4, S5, S6, S7, S8, S9, S16, S17, S18, S19, S20, S24, S7, P?

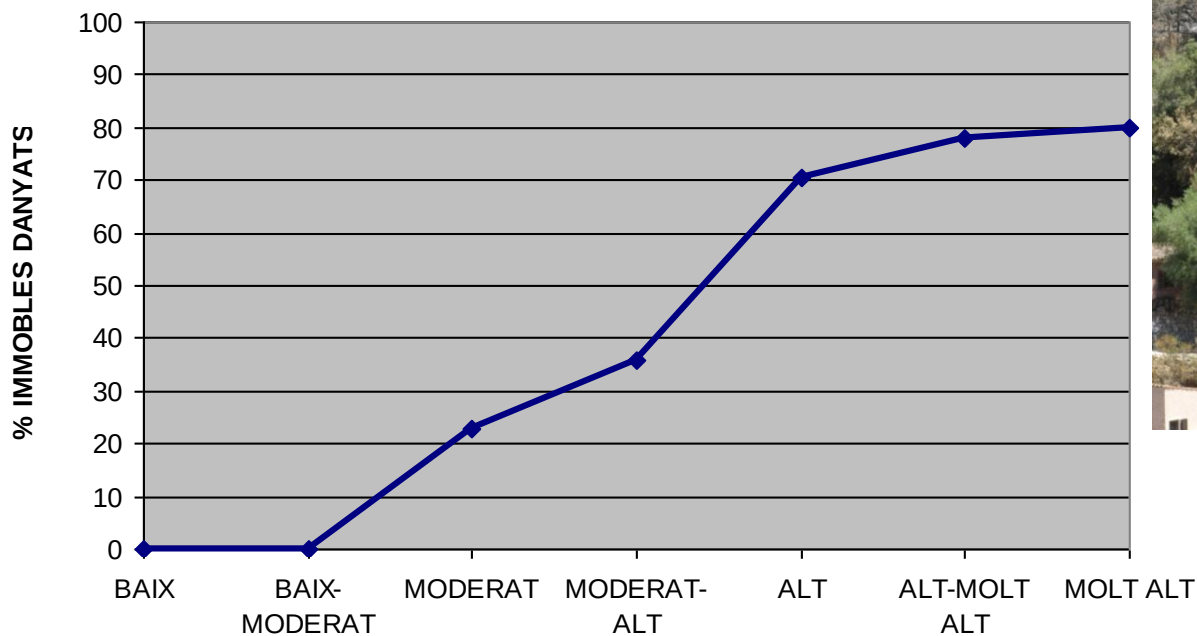
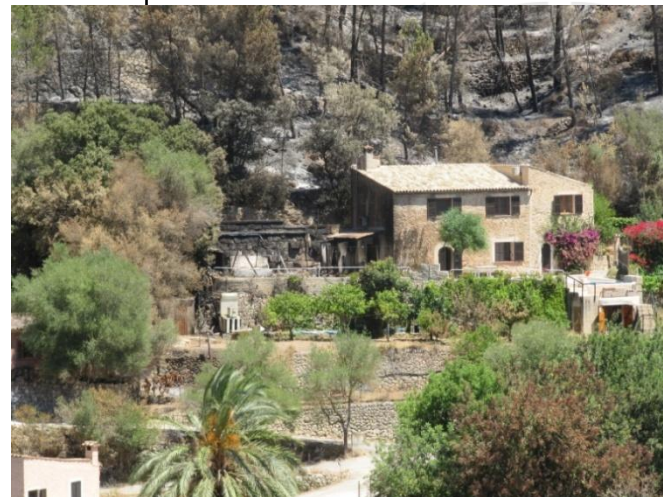
#### DANYS A IMMOBLES EN FUNCIÓ DEL NIVELL DE RISC A INCENDIS FORESTALS

| AÑO | INCENDIO | MUNICIPIO - ISLA | SUPERFICIE | Nº CASAS AFECTADAS | SIN DAÑOS | DAÑOS LEVES | DAÑOS GRAVES |
| 2010 | Benirrás | Sant Joan de Labritja (Ibiza) | 344 Ha | 35 | 18 | 17 | 0 |
| 2011 | Morna | Sant Joan de Labritja (Ibiza) | 1.576 Ha | 89 | 25 | 46 | 18 |
| 2011 | Roca Llisa | Santa Eulària des Riu (Ibiza) | 92 Ha | 5 | 0 | 4 | 1 |
| 2013 | Sa Coma Calenta | Andratx/Estellencs/Calvià (Mallorca) | 2.347 Ha | 120 | 60 | 25 | 35 |
