# **EFICIÈNCIA ENERGÈTICA A L'ENLLUMENAT URBÀ**

**EL CAS DE  
L'AJUNTAMENT DE MARRATXÍ**

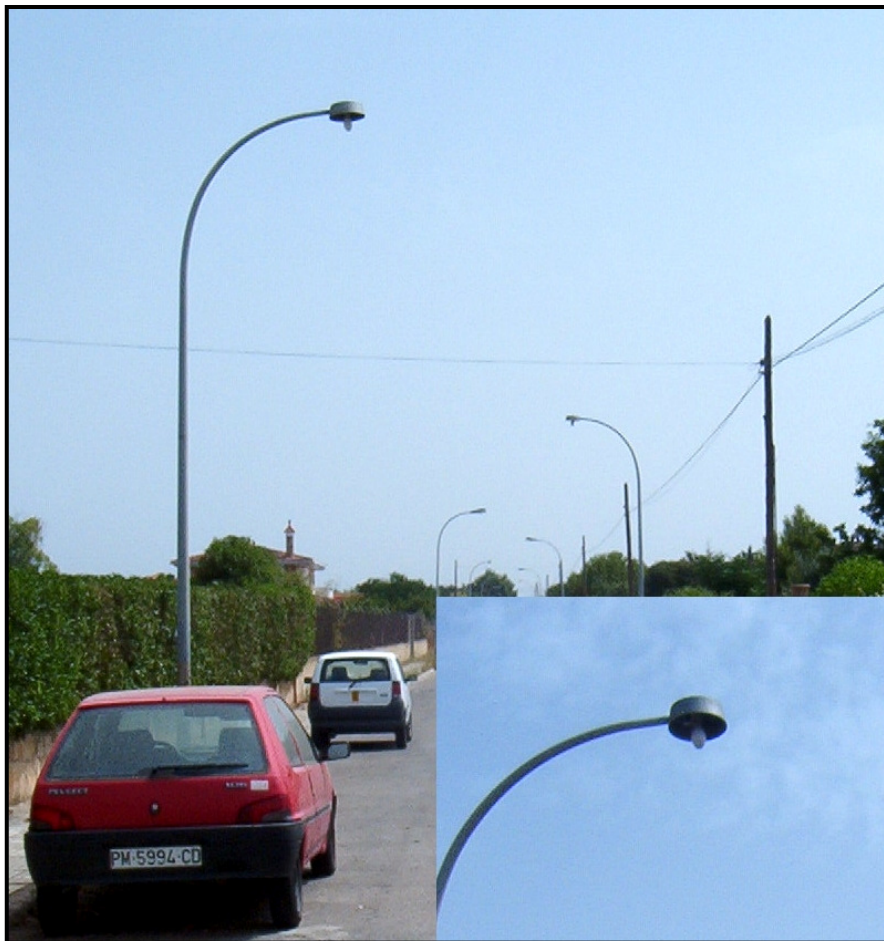
- Zones amb lluminàries sense cubeta difusora
- Làmpades de vapor de mercuri
- Lluminàries amb cubetes difusores depreciades (translúcides)
- Lluminàries obsoletes

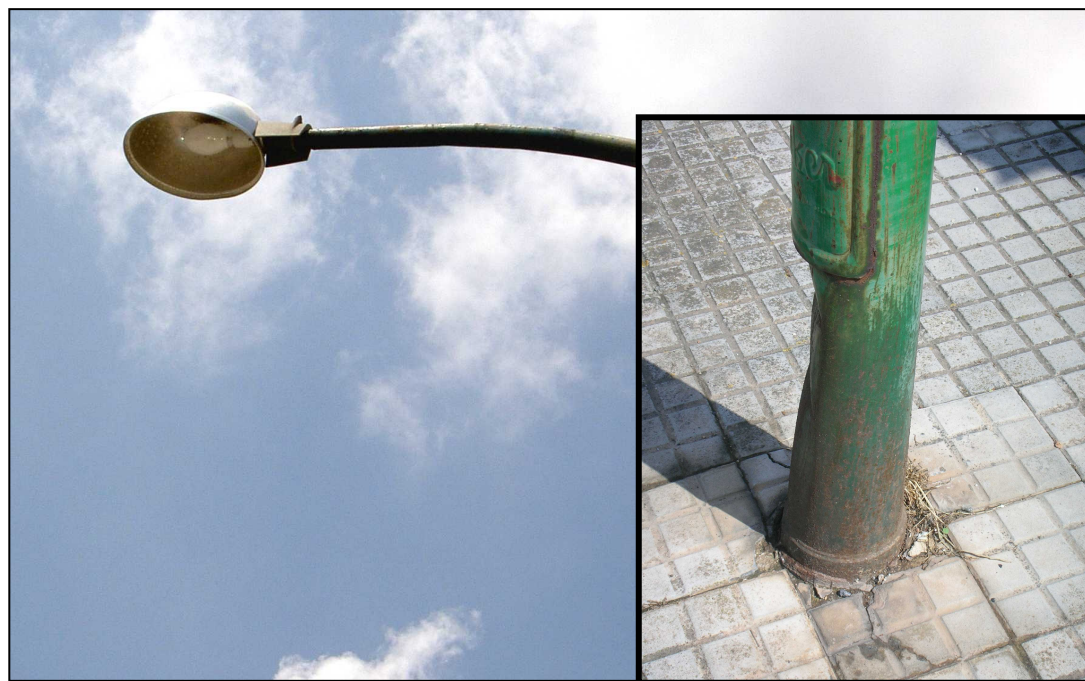
## PONT D'INCA NOU

- L'estat del bàculs provocà el canvi del model previst per un altre de més lleuger
- Necessitat de reposició de bàculs en els casos més crítics

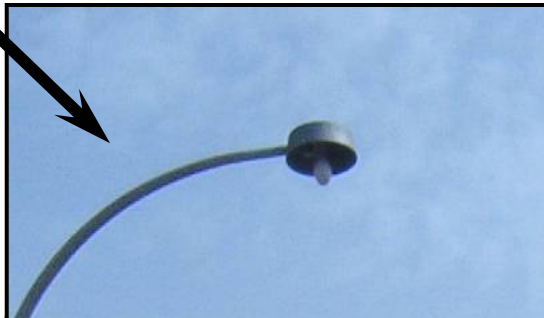
- Faroles sense cubetes difusores ni protectores

- Luminàries amb sense cubetes i VMCC
- Canalitzacions i conductors en mal estat
- Quadres de comandament en estat crític
- Bàculs en mal estat

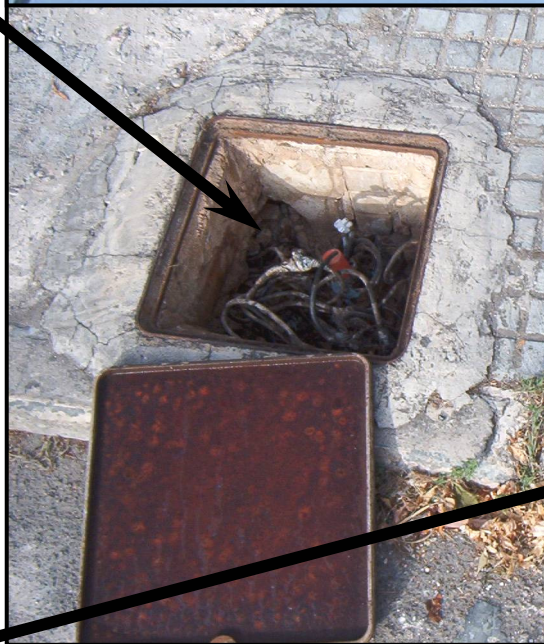
- Canalitzacions elèctriques amb mal estat

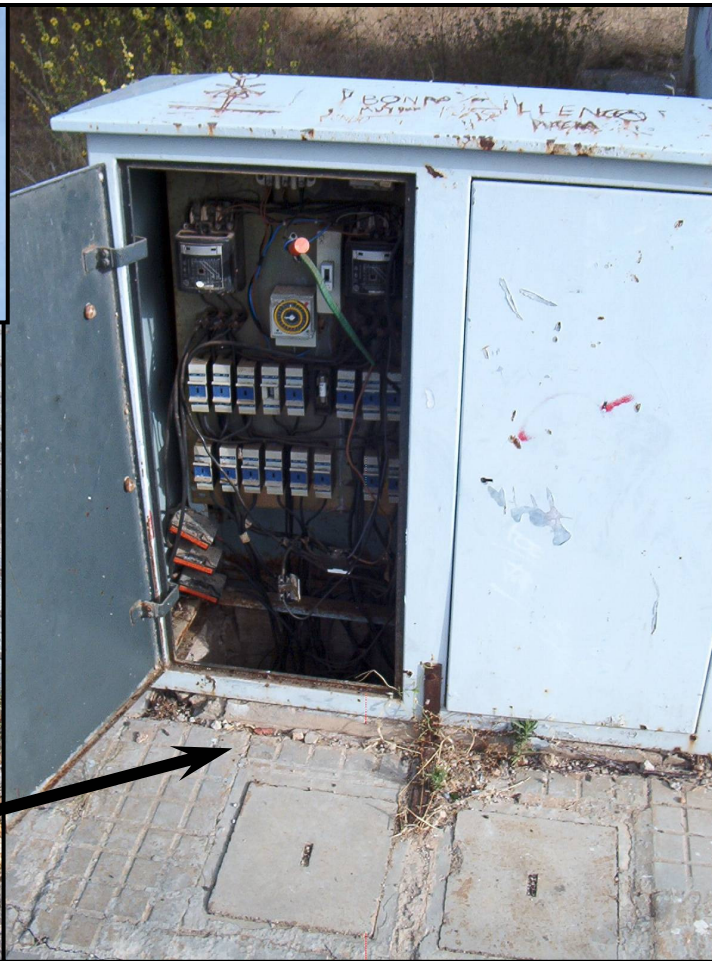
- 2 quadres de comandament amb una potència contractada total de 60 kW
