**PROYECTO DE REPARACION DE LA CUBIERTA DE LA COCINA DE LA ZONA DE ACAMPADA DE LA VICTORIA.**  
 ALCUDIA

DESCRIPCION: ESTADO PROYECTADO. DETALLE CONSTRUCTIVO

ESCALA: 1/10 EXP: 395\_17 FECHA: ENERO 2018

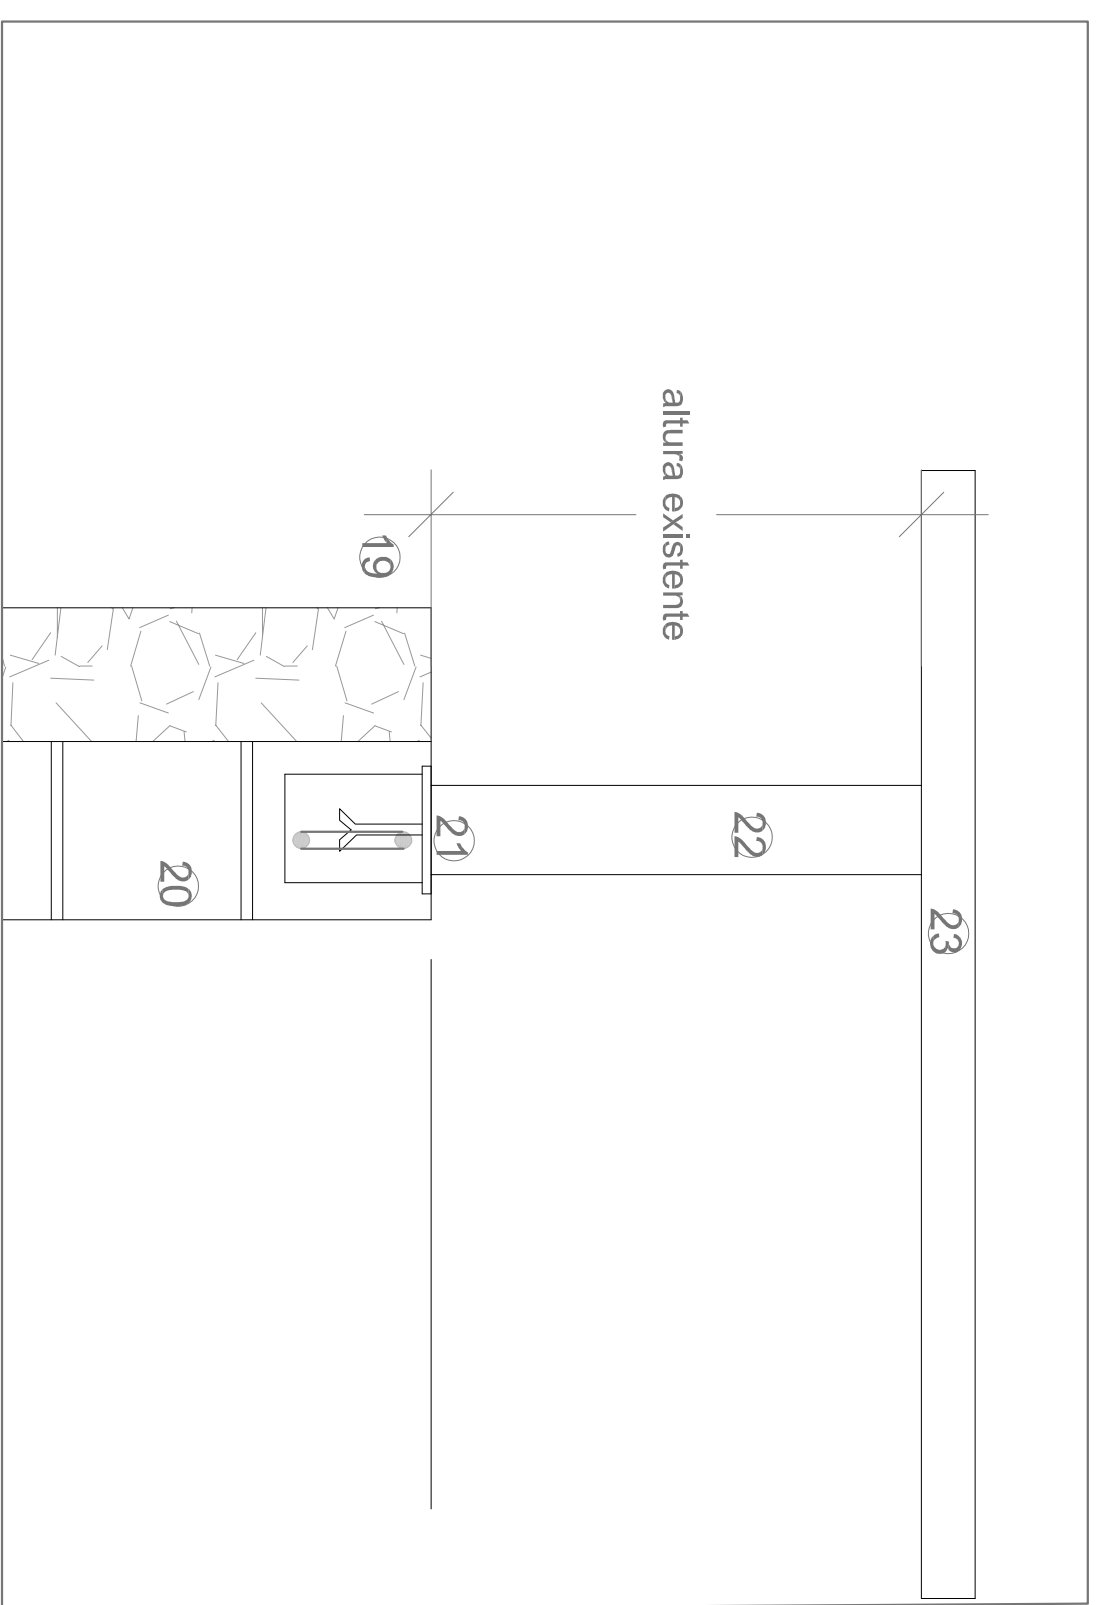
DETALLE C CHIMENEA esc 1/10

- DETALLE C REMATE CHIMENEA**
- 19 Forro de mampostería
  - 20 Bloque de hornigón con zuncho de remate (2Ø10)
  - 21 Pletinas metálicas embebidas
  - 22 Perfil tubular Ø10
  - 23 Chapa metálica de remate e=6mm

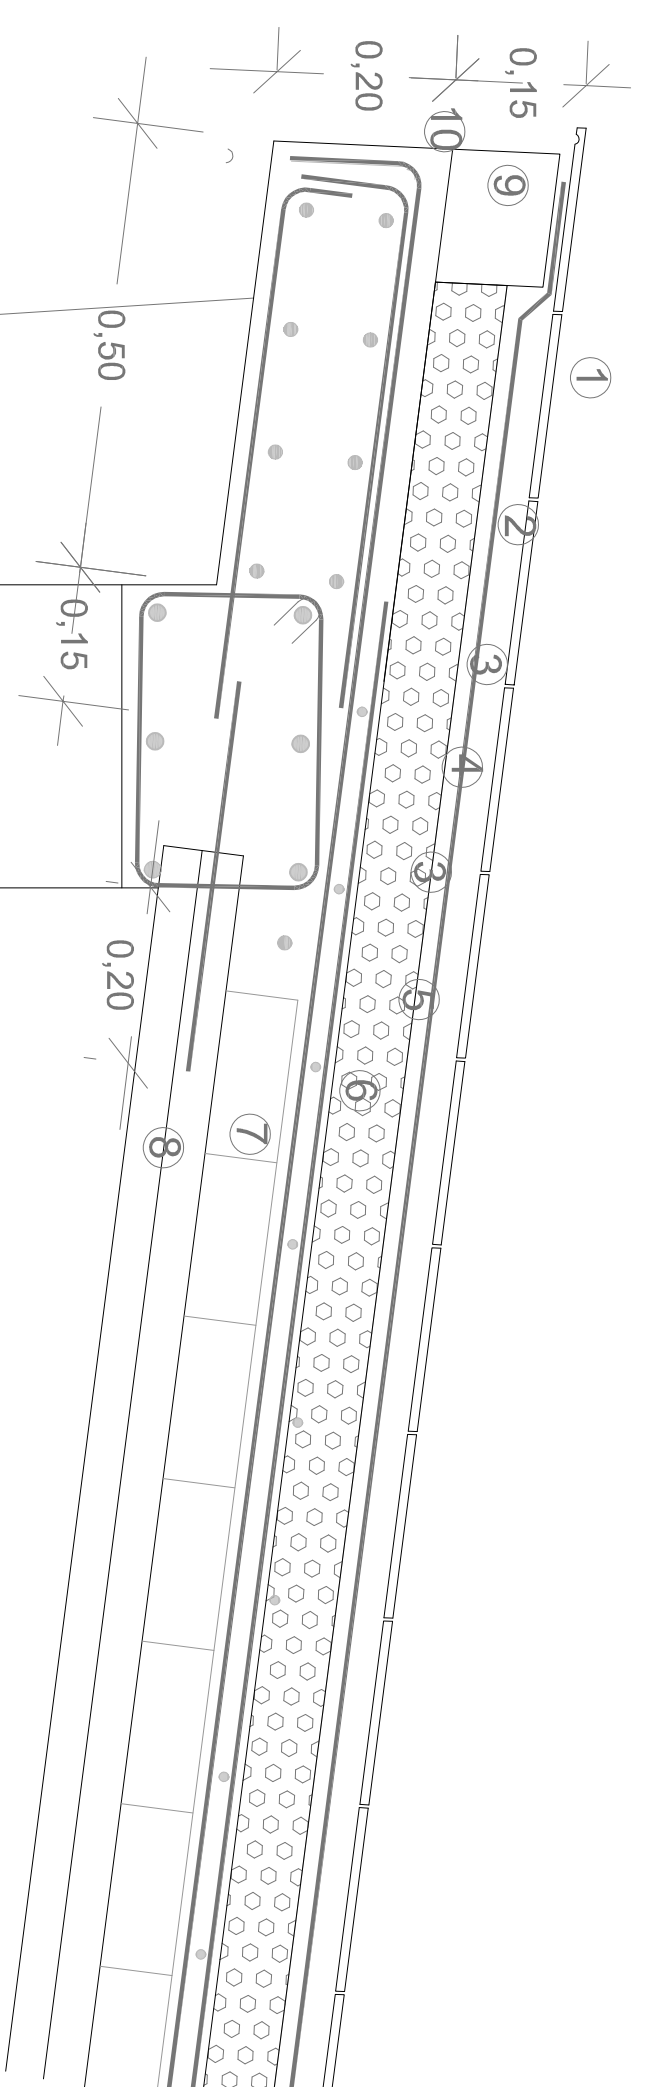
DETALLE A esc 1/10

- DETALLE A, CUBIERTA Y REMATES PERIMETRALES**
- 1 Baldosa rústica similar a la existente
  - 2 Mortero
  - 3 Geotextil de protección
  - 4 Tela asfáltica impermeabilizante
  - 5 Mortero
  - 6 Aislamiento térmico de 8cm.
  - 7 Bovedillas
  - 8 Forjado con viguetas semiprensadas
  - 9 Bloque de hormigón
  - 10 Maltax
  - 11 Bajante pluviales
  - 12 Detalle viga metálica
