La AEMPS informa del riesgo de caídas en determinadas grúas Winn'Motion

Referencia: PS, 29/2026

- **La percha o la barra de suspensión de la grúa pueden desprenderse por una mala posición del pasador de la tuerca de seguridad, lo que puede conllevar la caída del paciente**
- **La Agencia establece una serie de recomendaciones de cómo actuar dirigidas a personas usuarias y distribuidores/ortopedias**

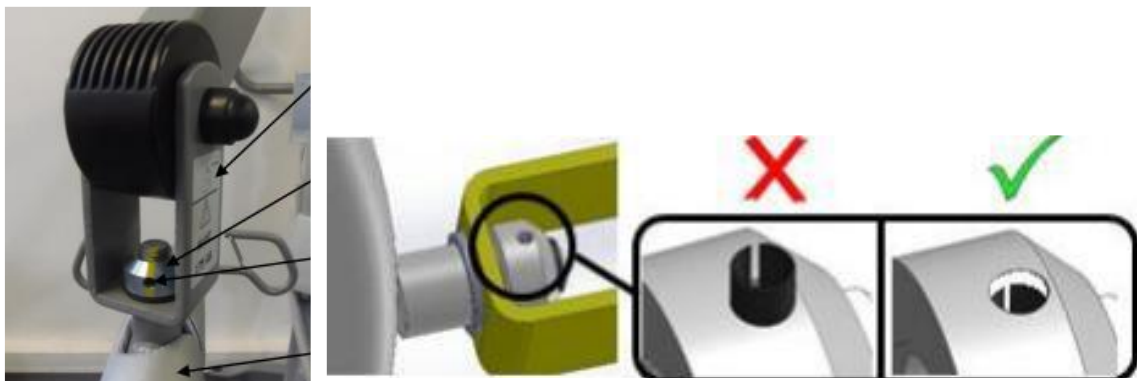
La Agencia Española de Medicamentos y Productos Sanitarios (AEMPS) ha tenido conocimiento, a través de Winnicare Spain (España), de que en determinadas grúas de transferencia de pacientes Winn'Motion existe la posibilidad de desprendimiento de la percha o la barra de suspensión. Este riesgo se produce por una mala posición del pasador de la tuerca de seguridad y puede provocar la caída del paciente.

El pasador es el encargado de impedir que la tuerca se afloje y su posición correcta es la que se describe en la siguiente imagen:

Las perchas de las grúas afectadas serán sustituidas por el servicio técnico de Winnicare Spain o por personal técnico autorizado/cualificado, por un distribuidor técnicamente capacitado o personal expresamente instruido para esta actuación, según el caso.

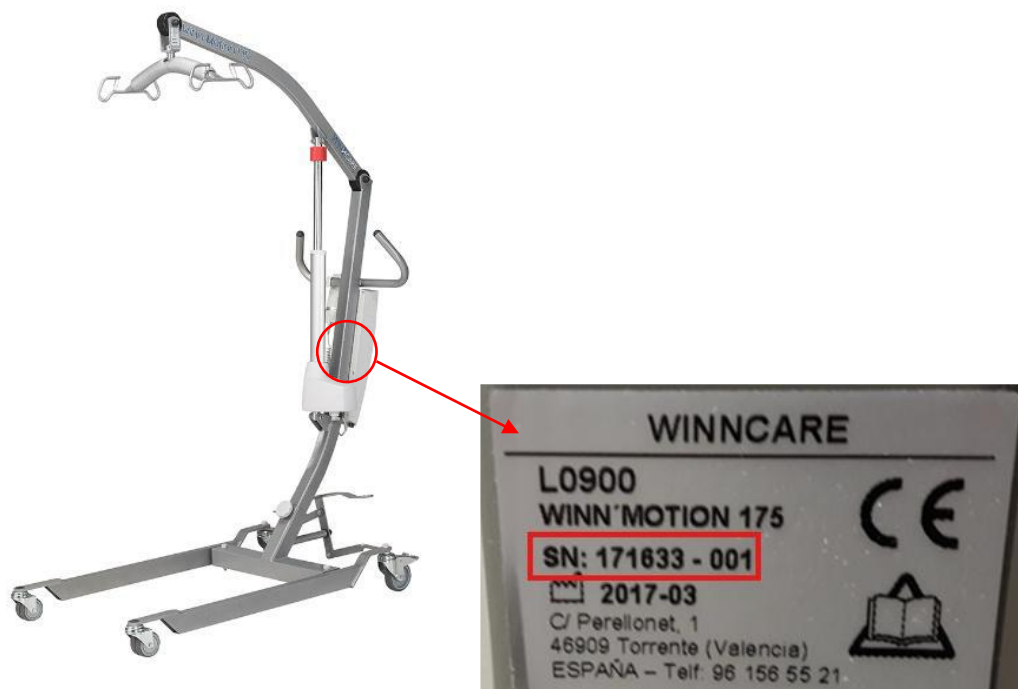
Nombre comercial	Referencias	Números de serie
Winn'Motion 150	102102040, 102102045	desde el SN 170380-001 hasta el SN 201705-001 (no incluido)
Winn'Motion 175	L0900, L090033, L0900- Reino Unido	desde el SN 170355-001 hasta el SN 201577-001 (no incluido)
