La AEMPS informa de la sustitución de determinadas bombas de insulina MiniMed™ serie 600

Referencia: PS, 33/2021

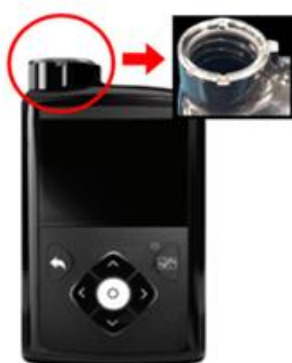
Bombas de insulina MiniMed™ serie 600 con anillo de retención transparente:

- Bombas de insulina MiniMed™ 640G, modelos MMT-1711, MMT-1712, MMT-1751 y MMT-1752
- Bombas de insulina MiniMed™ 670G, modelos MMT-1761, MMT-1762, MMT-1781 y MMT-1782

Figura 1: Bomba con anillo de retención transparente

De acuerdo con la nueva información facilitada por la empresa, Medtronic va a sustituir cualquier bomba de insulina MiniMed™ serie 600 que tenga un anillo de retención transparente por una bomba de insulina MiniMed™ serie 600 con el diseño actualizado del anillo de retención negro para solucionar el problema. La sustitución es gratuita y se realizará incluso si el anillo de retención transparente no está dañado e independientemente del estado de garantía de la bomba.

- Examine su bomba de insulina para determinar si tiene el anillo de retención transparente o negro o si estuviera suelto, dañado o faltase.
- En el caso de que el anillo de retención sea transparente y el reservorio no encaje en la bomba o de que el anillo de retención esté suelto, dañado o falte, deje de utilizar la bomba de insulina y vuelva a su plan de tratamiento alternativo de acuerdo con las recomendaciones de su médico y contacte con Medtronic para que le envíe una bomba de sustitución de forma inmediata.

- Si el anillo de retención es transparente pero no está suelto, dañado o roto y el reservorio queda boqueado correctamente, puede seguir utilizando su bomba hasta que reciba una bomba con el anillo de retención negro para su sustitución. Para solicitar la sustitución de su bomba, visite la página web <https://www.medtronic-diabetes.com/FA896> y rellene el formulario en línea para indicar su deseo de recibir una bomba de sustitución sin coste alguno.

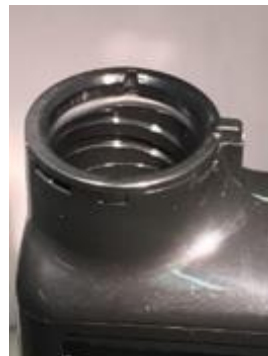
Figura 2: Bomba con anillo de retención negro

- En el caso de que su bomba tenga un anillo de retención negro, puede continuar usándola normalmente y no necesita solicitar su sustitución.
- En cualquier caso, siga las instrucciones de uso sobre cómo insertar el reservorio correctamente, examine el anillo de retención de la bomba de forma rutinaria y compruebe que el reservorio queda bien bloqueado cada vez que cambia el equipo de infusión.
